Fossum jernverk

Lokalisering: På begge sider av Lysakerelva ved og nedenfor Hammerbru

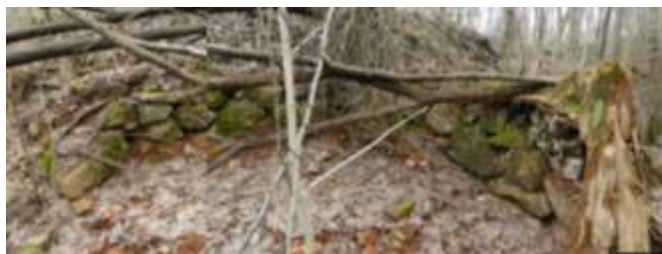
Figur FJ1: De synlige restene etter masovnen som er fylt med jord og ellers dekket over.

Masovnen er også tildekket og fylt med jord. Dette har beskyttet den mot skade. I det siste par årene har det kommet økende tegn på at noen driver utgraving i toppen av ovnen. Resultatet er at flere (courses) med teglstein har løsnet og hele strukturen er truet. Gravingen virker meget amatørmessig og området er ikke avstengt. Se FJ1.

Hele området ved Hammerbrua, med masovnen, stanghammeren, kokslagertomten og de utstrakte slaghaugene fortjener beskyttelse, fagmessig undersøkelse og til slutt restaurering for å belyse denne viktige epoken som ellers har få tekniske spor.

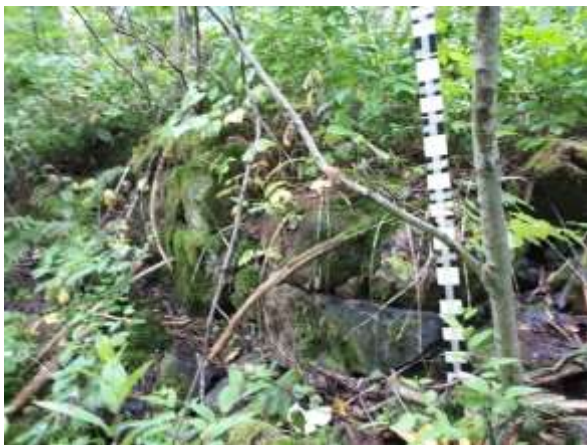
I vel 170 år har masovnen og slaghaugene som er lagt ved siden av, vært de mest synlige rester etter mange års industrivirksomhet på dette stedet. Etter stanghammeren er betydelige rester til grunnmuren langs elvesiden av bygget ca. en meter høy og 1,8 (3 alen?) meter bred. Parallelt med denne og ca. 2, 5 meter (4 alen?) unna er det en støttemur. I mellom en meter dyp forsenkning som heller mot nord. Tegn etter mur forsetter 20 meter mot sør, og vel 10 meter mot vest fra et hjørnet i nordøst. I nordvest er det et rettvinklet innhakk i fjell som gir inntrykk av å ha gitt plass til en bakre vegg ca. 12 meter fra den fremste grunnmuren. Lenger sør er det blitt tømt masser utover murene, antakelig da Fossum sagbruk ble anlagt i 1880, seks år etter at stanghammeren ble nedlagt. Hele området nedenfor turveien er bevokst med store gamle gran hvor av flere har knekt de siste årene og enda

Figur FJ10: Stanghammeren grunnmur nordøst hjørne. Figur FJ11: Den bakre grunnmuren.
