Røa mølle

Lokalisering: På østbredden av Lysakerelva ved Nedre Luggerud, en plass under Søndre Rød

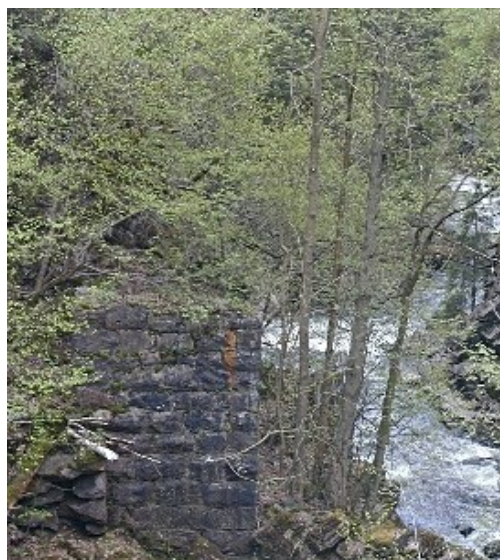
Figur RM1: Søylene som støttet det sørvestlige hjørnet av Røa mølle.

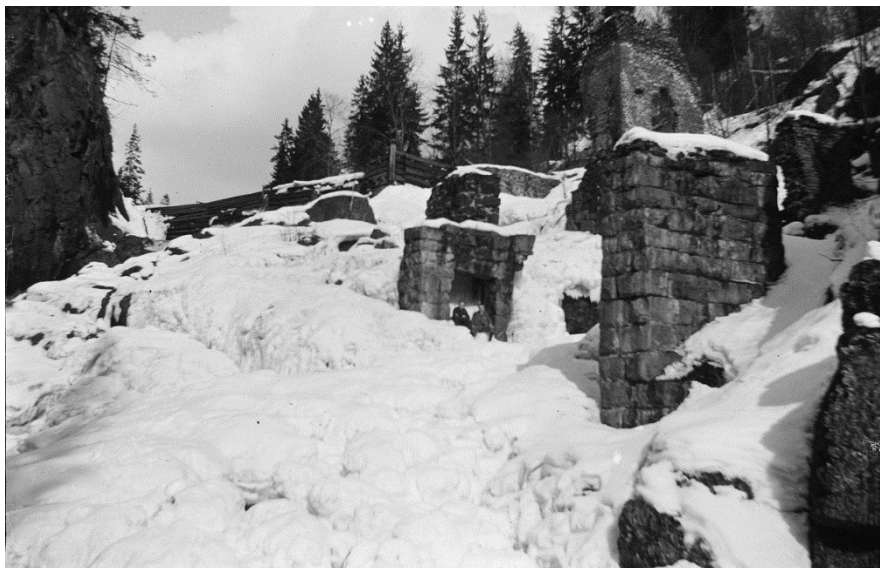
Det finnes flere bilder tatt etter brannen. Ett som gir flere detaljer er tatt nedenfra fossen i 1920 (Fig RM9). Det viser hvor høyt fundamentene sto over bakken også et fundament som nå er borte, bygget i det som i dag er flomoverløpet.

I dette bildet er også steinkistedemningen fremdeles på plass. Forankringen i dagens demningsrest er dessverre utydelig.

Fig RM9: Foto av to turkamerater som sitter på en sats i nedre delen av mølleruinene. Isslottet i fossen ga adgang til fossens nedre del hvor fotograf Øyvind Botolfsen sto i 1920

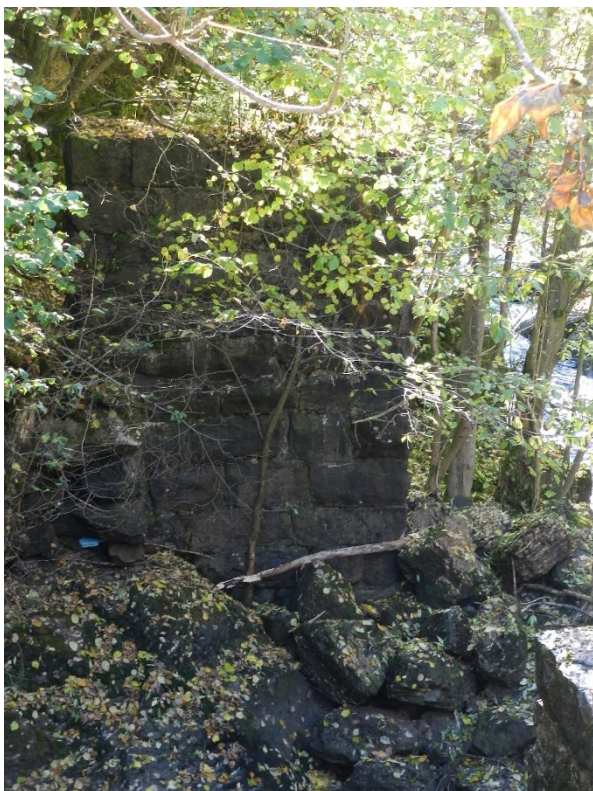
Figur RM13: Søylene i det sørvestlige hjørnet av mølleområdet er 5 meter høy, 1 meter bred og 3,5 meter lang. Nederst til høyre, kanten på støtten på nordsiden av innhogget. Den er 1 meter lavere enn som søylen

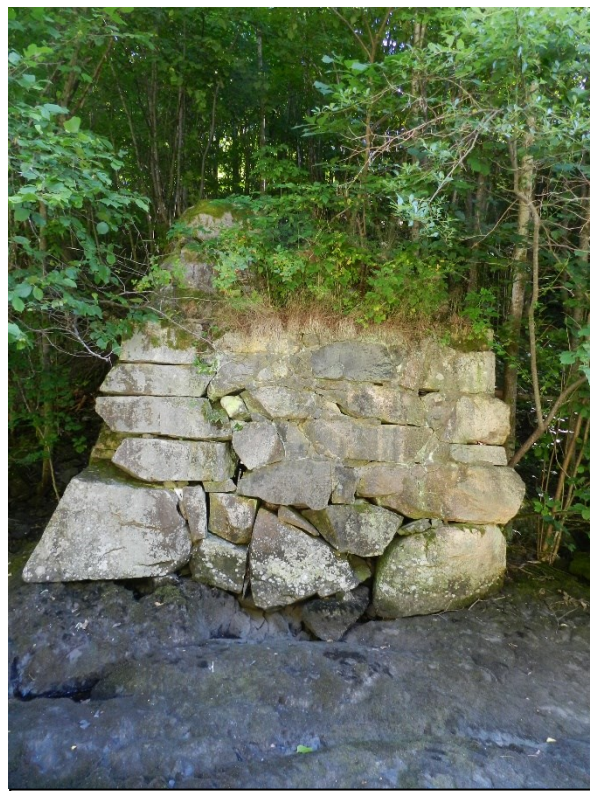
Figur RM14: Damkara sett fra toppen av fossen. Arealet her blir oversvømt ved vannføringer over ca. 2 kbm/sek. Damkara er 3,5 meter høy.

Før et skilt for å dirigere turgåere til Røa mølle kan settes opp, må det mye sikring til. Tiltak inkluderer utvidelse og sikring av den smale stien, bygging av trapp i nedstigningen til damkara. Toppen av demningen er kun 2 meter bred. Posisjonering av sikringstiltak krever faglig vurdering.

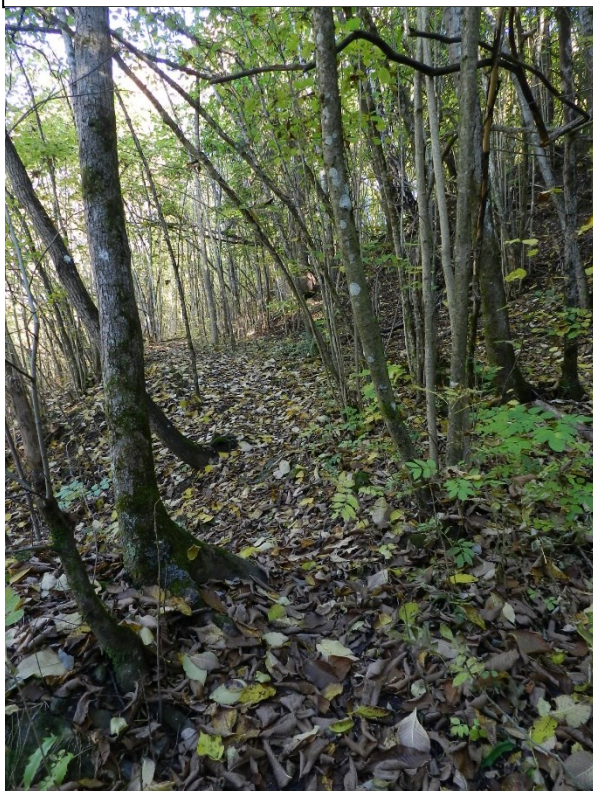
Noen få turgåere finne gamleveien til møllas mellomnivå beskrevet ovenfor. Hvis de følger den vanskelige nedre stien kommer de til damkara. Stien er løs og smal og ender i en brå tometers nedstigning.

Figur RM15: Stien ned til damkara

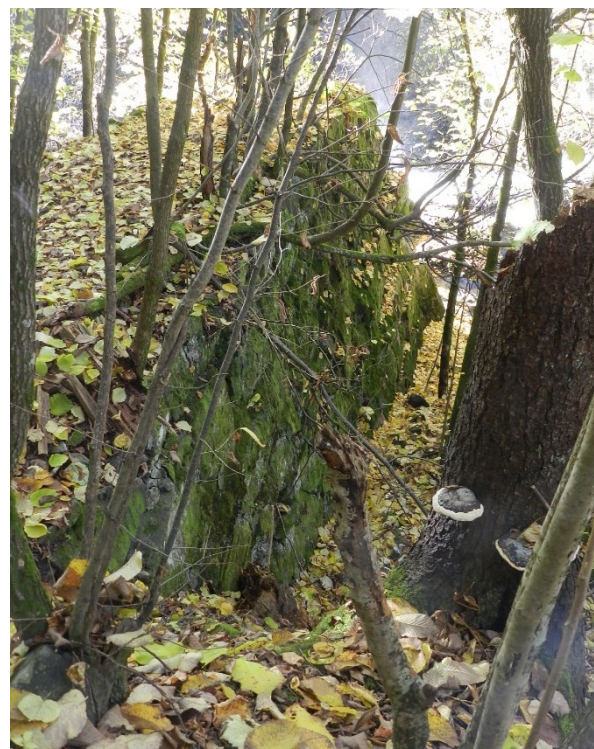
Figur RM16: Oppstrømssiden av damkara (sett fra nordøst). Den er 10 meter lang og 2,6 meter bred på toppen.

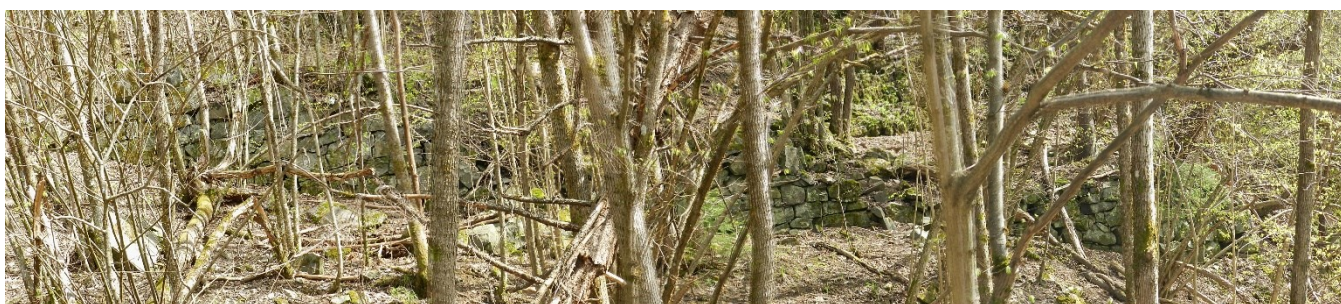
Figur RM18: Panorama av den oppbygde veien inn mot møllas midtre nivå. Den endte i ei bru inn mot det midterste bygget; se Fig RM8.

Den oppbygde innkjøringen ender i en usikret skrent som bør få et gelender for å markere at veien ender der.
