Ullern mølle

Lokalisering: På østbredden av Lysakerelva ved Lysejordet, (tidligere kjent som Rolighetsbråten, en plass under Ullern gård).

Kort historie: Etablert i 1866-7 som kommersiell mølle basert på korn tilkjørt fra bryggene i Christiania, også fra Vækerø og Lysaker. Eid av Herman Severin Lövenskiold på Øvre Ullern inntil 1876 og siden av Peter Larsen. Mølleren bodde i første etasje på Roligheten med to leiligheter til arbeidsfolk i annen etasje. Nedlagt 1913 eller 1915. Demningen ble revet ca. 1952.

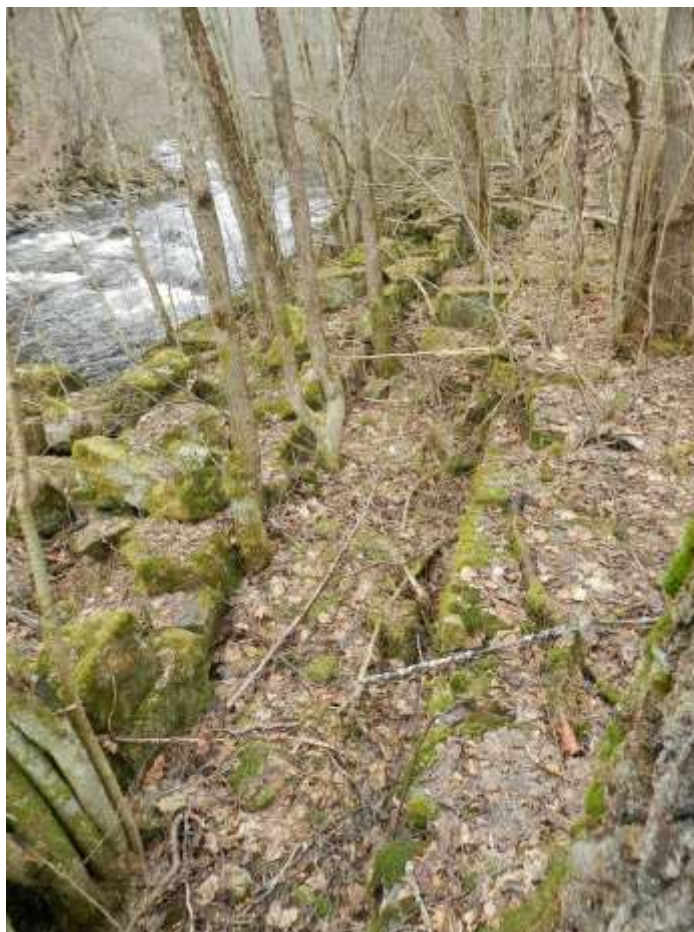
Figur UM1: Avrennet bak mølle. 80 cm bred og 15 m lang. Til venstre flommuren

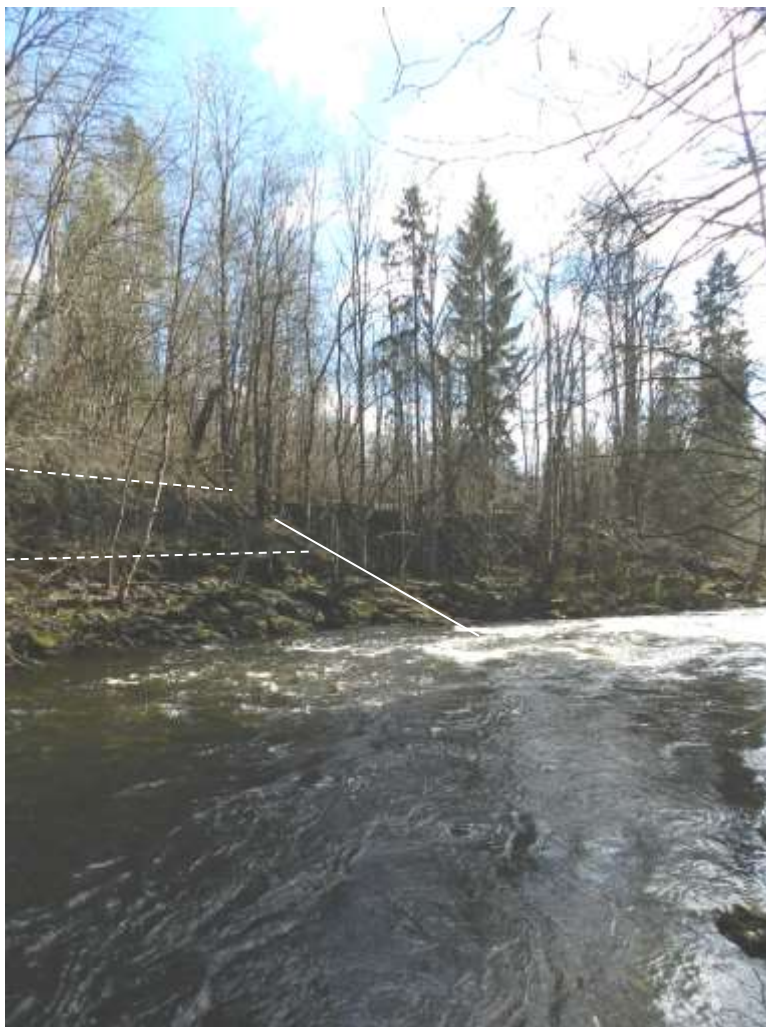
Figur UM8: Mølla sett fra Bærumsiden: Merk den 30. meter lange støttemuren lengst vekk fra Lysakerelva. Muren har begynt å sige fremover øverst mot nord (til venstre i bildet).

Den høye støttemuren begynner å gli ut i den nordlige enden. Foreløpig er det de øverste tre-fire steinlag som er fremskjøvet over en ca. 4 meters lengde. Denne fremskyvningen har økt fra ca. 20 cm til 30 cm siden 2014.

Et grunnvannssig fører til vannansamling ved turveiens laveste parti ved støttemuren. Et forsøk på å drenere partiet via en grøft mislykkes. Mye vann samler seg bak støttemuren og bidrar til ovennevnte fremskyvningen.

Alle helst burde støttemuren repareres først ved å:

- 1) fjerne vegetasjonen langs toppen av støttemuren
- 2) grave bak og demontere de øvre steinlag der muren glir fremover;
- 3) bygge et stakittgjerde ca. en meter foran muren.
