Holte sag

Lokalisering:GPS sone 32V
Ø 591345; N 6646310

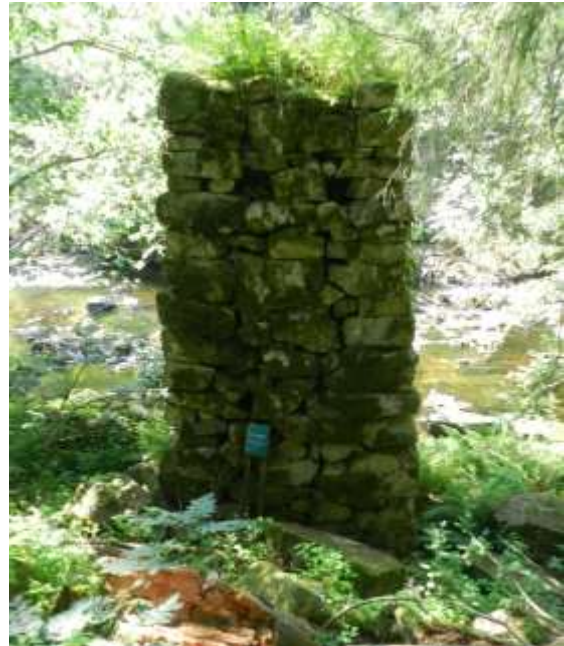
Figur HS1: Den 7 m høye midtre søylen som støttet takbjelkene og sagstolen

Søylen som står 6 til 10 meter lenger nord står til en høyde 5,9 meter over lavvannstand eller kote 102,3 m. Den dannet en av de ytre støttene til saga. Det må ha vært en søyle til noen meter lenger nord. Der ligger det mye byggestein i bakken.

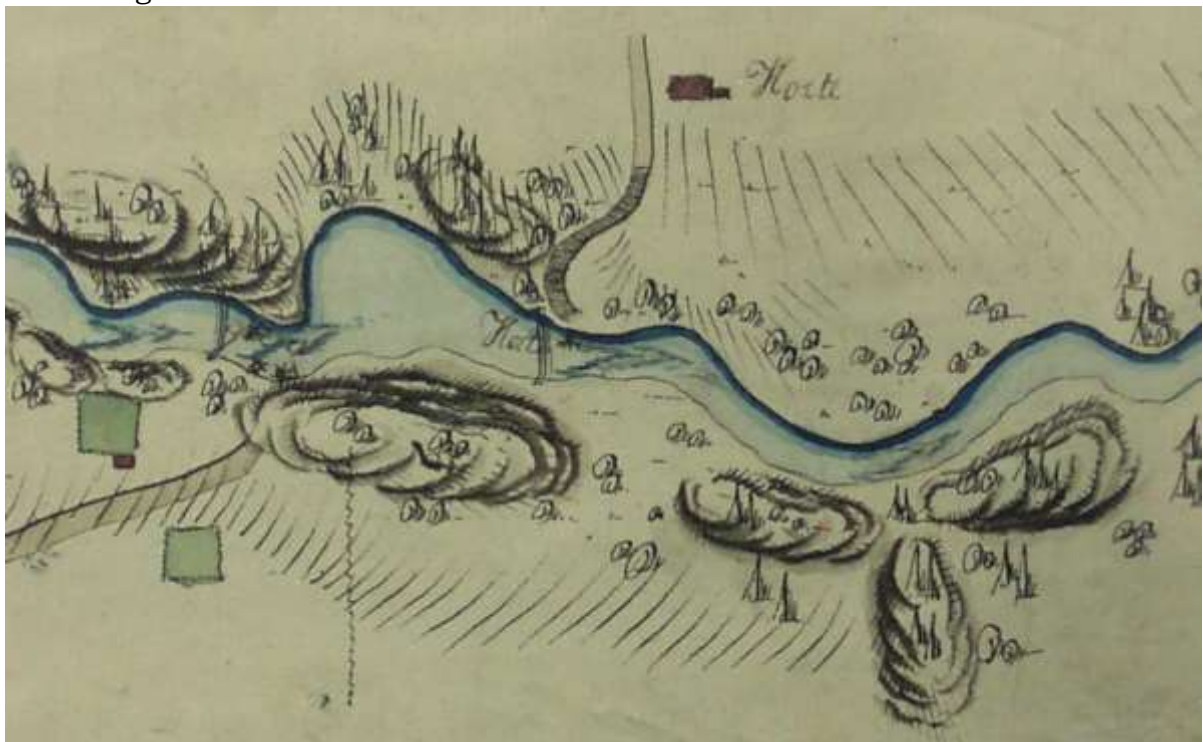
Figur HS2. Utsnitt av kart 3555 som viser Melum og Holte. Legg merke til to demninger, og fire vanddrevne anlegg - en sag og to kverner ved Melum og saga ved Holte. Elva renner fra venstre til høyre. Merk også bredden til vannmagasinet til Holte som strekker seg helt tilbake til strykene nedenfor Melum. Dette er nok opphavet til navnet Melumøra - *sandbanken ved elveoset*. Teksten «Grini» er skrevet ovenfor anleggene ved Melumøra

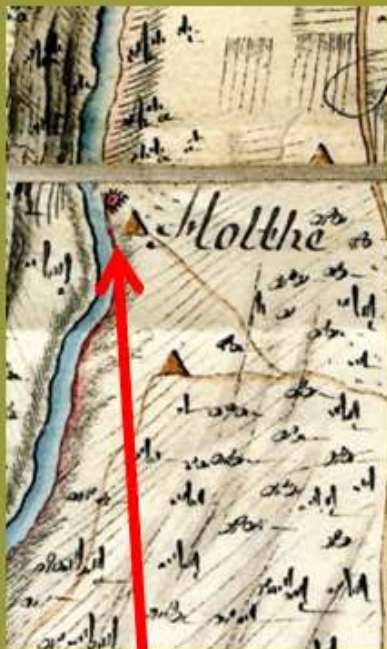
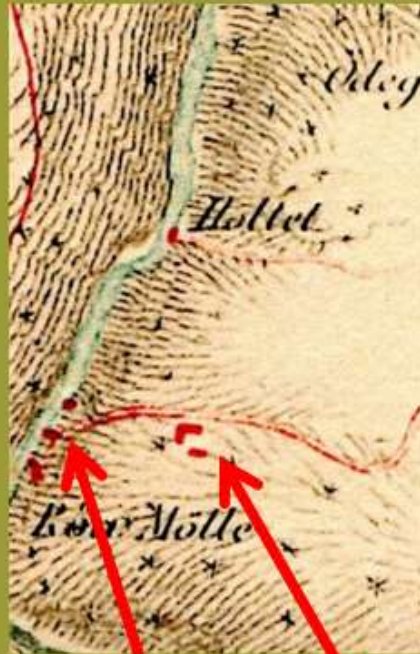
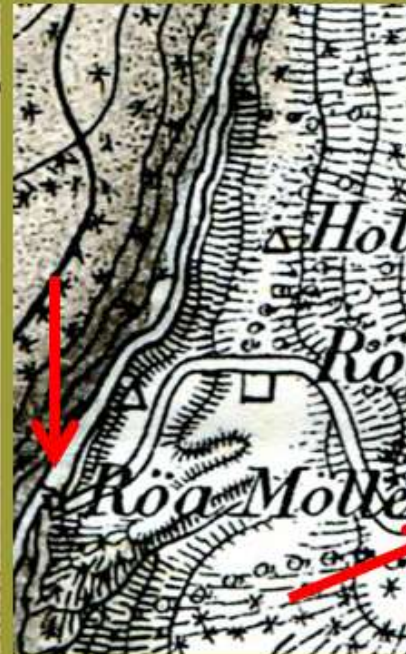
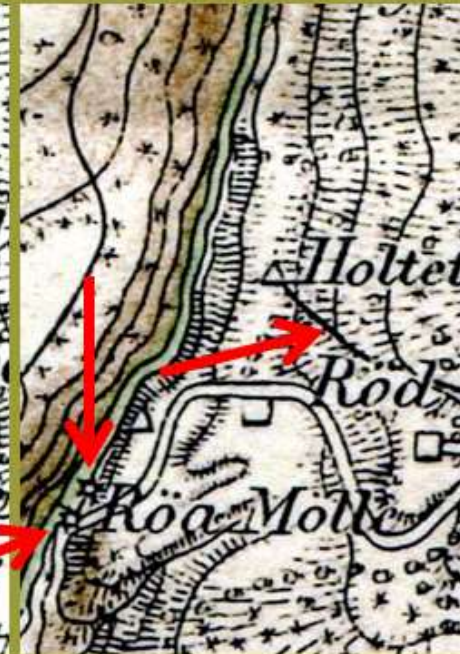
Figur HS3: Detalj fra fire offisielle kart fra 1800-tallet med Holte som midtpunkt. Fra "Kartlegging av kulturminner langs Lysakerelva" Kartutsnittene er fra hhv ref 9),10), 11) og 12). Avstanden fra Holte sag til Nedre Luggerud er ca. 340 m

Holthe sag og plass

Bare sag på Holte
3 bygg ved Røa mølle
betydelig veianlegg
Nedre Luggerud

Holte sag nedlagt
Røa mølle,
demning 110°
Luggerud

Røa Mølle
2 vanddrevne anlegg
Gårdsvei til Holte

1890 som viser adskillig flere anlegg langs elva enn 1882-utgaven. Dette tydes hen som at dato ca. 1875 for nedleggelse av saga på Holte kan stemme. Utsnitt fra disse kart er vist som **Fig HS3** Huset på Holte som ble revet ved en ombygging av Røa idrettsplass, er tegnet inn på Aker kommunes kartverk fra 1925⁸⁾ og var fremdeles angitt på kart fra 1945⁹⁾ og 1963¹⁰⁾.

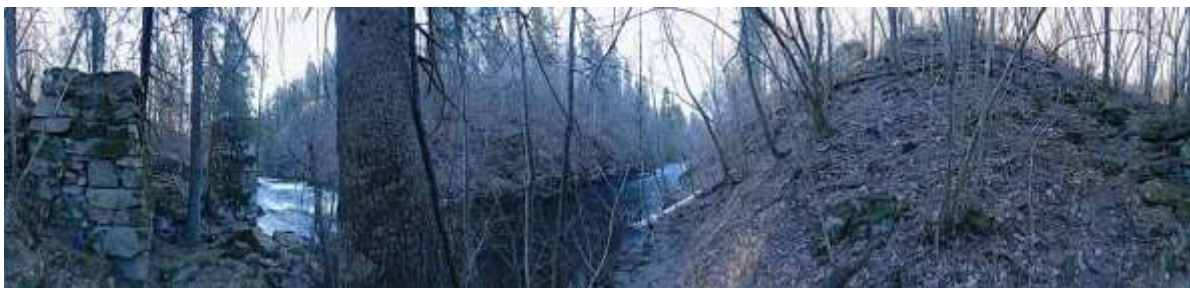
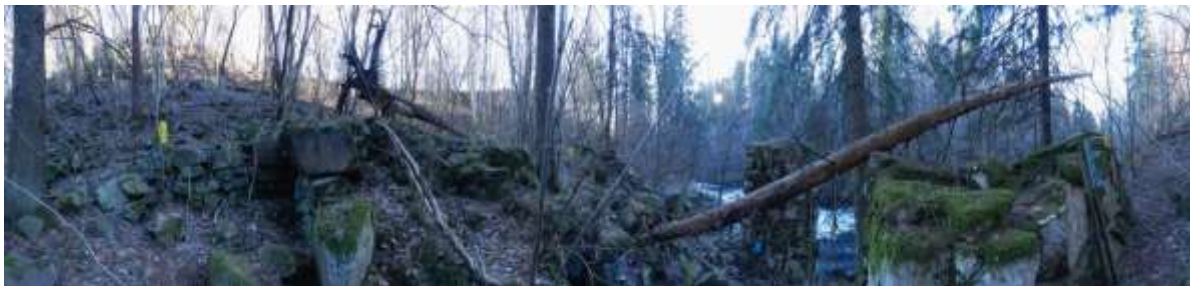
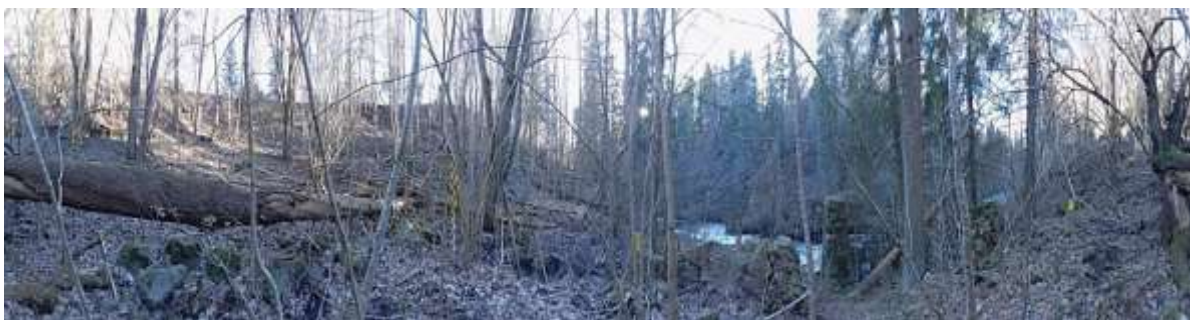
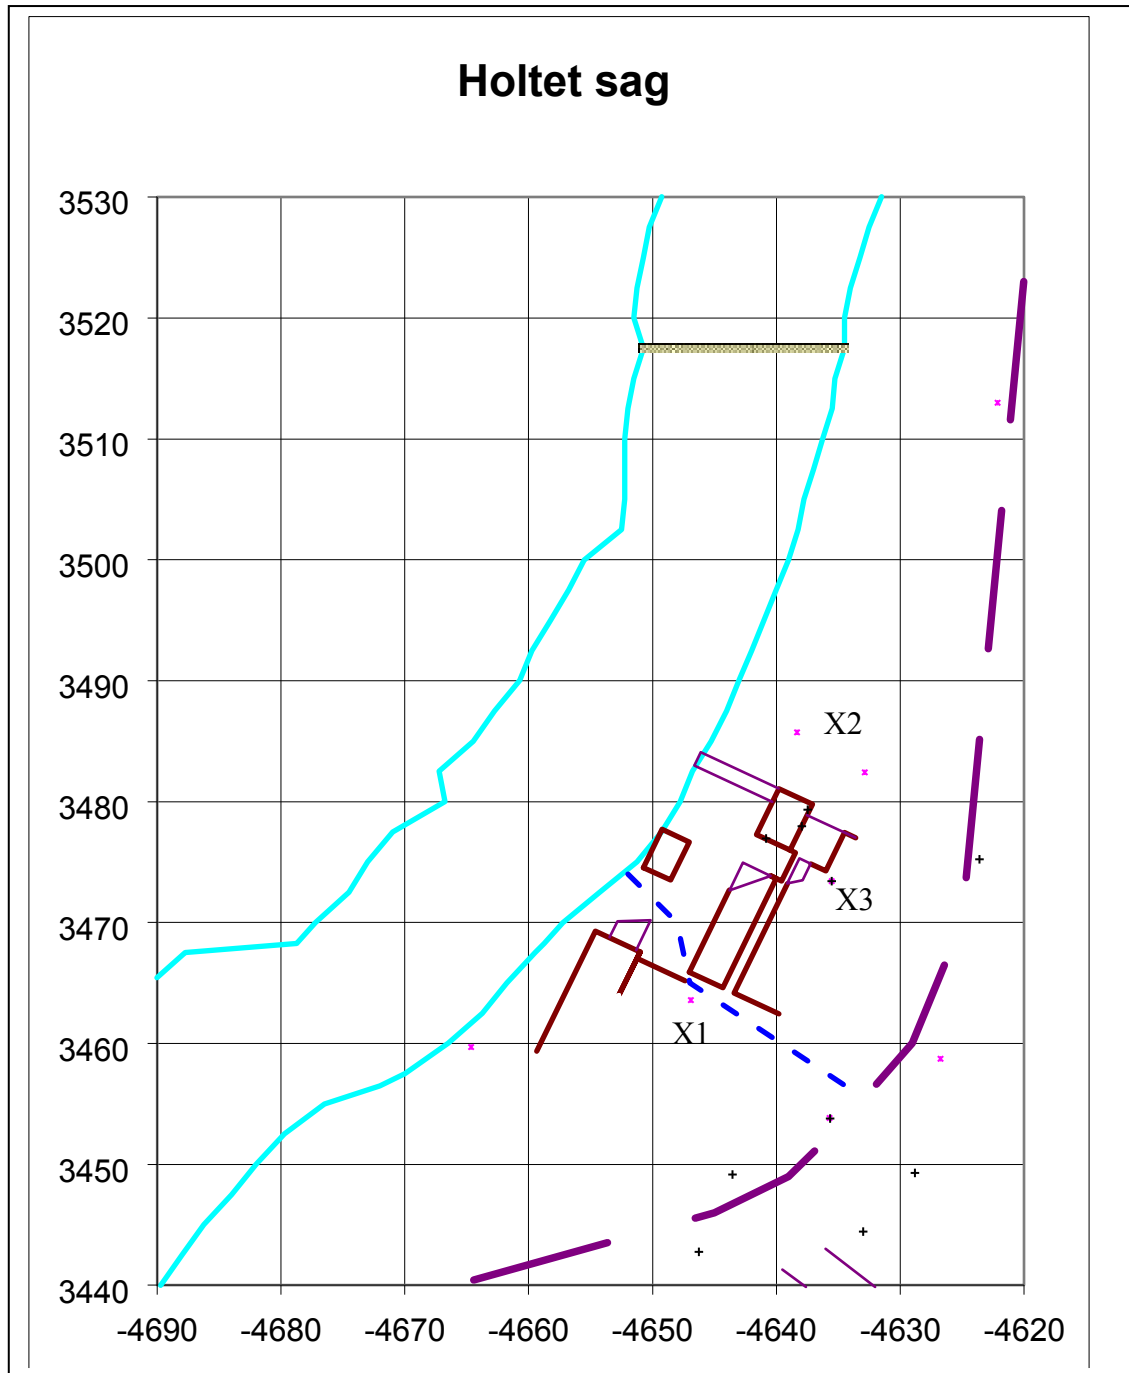
Figur HS6 Resultater av fotogrammetrisk oppmåling 2004

Panorama X1 Saga sett nordfra

Panorama X2 Saga sett sørfra

Panorama X3 Saga sett østfra

Tall i kartkantene refererer til Oslos gamle koordinatsystem i meter

Resultatene fra denne oppmålingsøvelse er fremstilt også som **Fig HS6**

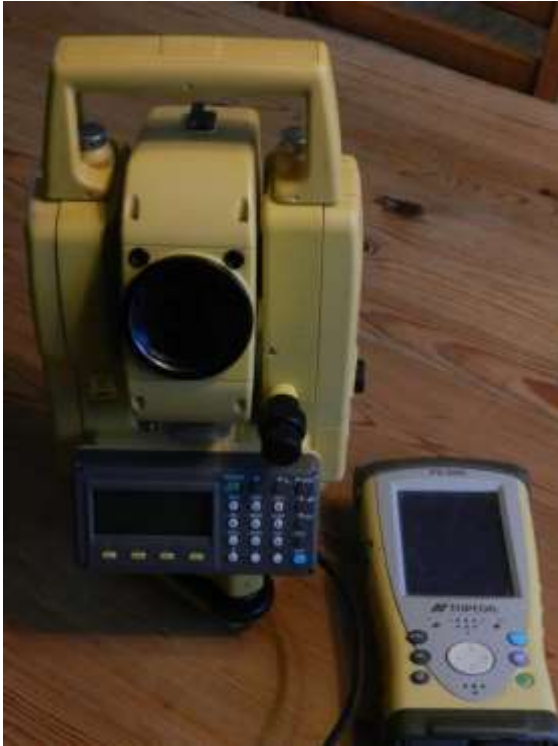
Figur HS7 Totalstasjon med datalogger

I 2015 kunne usikkerheten i GPS målinger i skoglendte områder være betydelig. Videre krever metoden at antennen kan plasseres på selve måleobjektet, noe som klart er vanskelig for de tørrmurte veggene på Holte. Det ble derfor bestemt at oppmåling skulle baseres på totalstasjon, d.v.s. en kombinasjon av teodolitt og laserbasert avstandsmåler, samt GPS-målinger ved fastpunkter i åpent lende. Valget falt på et Topcon GPN 3107N instrument med vinkelnøyaktighet på 7 buesekund og avstandsnøyaktighet på 2 mm + 2 mm/km med prisme og 5 mm + 5 mm/km uten prisme.

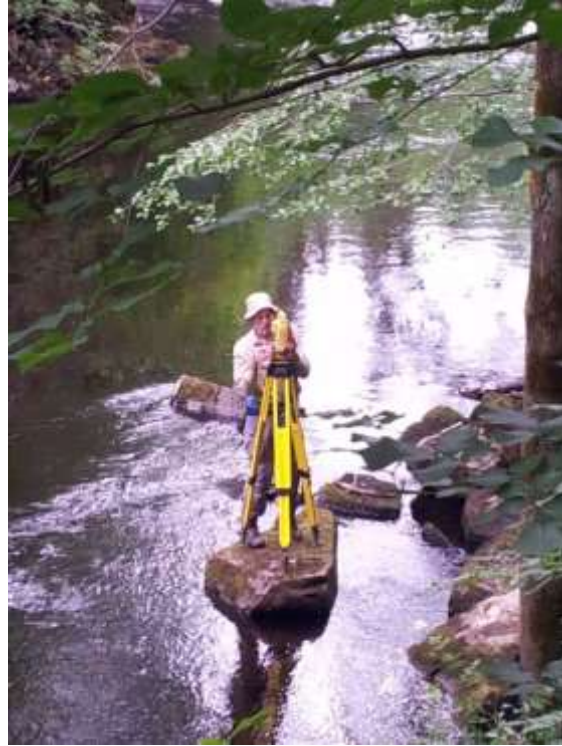
Figur HS8: Oppstilling ute i Lysakerelva ved Holte sag

Ved Holte sag ble det målt prismeløst mot ruinene fra seks oppstillinger rundt anlegget, inkludert en ute i elva som var tilgjengelig ved sommerlav vannføring. Tilsammen 150 siktemålinger av asimut- og senitvinkler samt avstand ble foretatt mot Holte sag. På grunnlag av disse ble koordinatene til grunnrisset bestemt og høydebestemmelser foretatt. Disse er vist i **Fig HS10**.

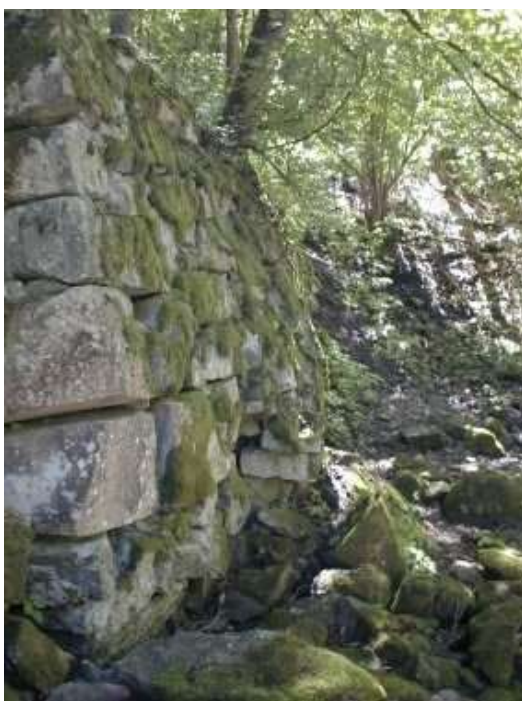
I sør nærmest elva finnes en støttemur i stein som øker fra 2 til 2,5 meter i høyde. I 2000 begynte den å ese ut nederst. Mye tyder på at det kommer vann bakfra som forårsaker frostskaide. Det ble en tilsvarende forsenkning i flaten på toppen av muren. Denne skaden ble til over 3-4 år med en tydelig økning fra 2003 til 2004. I mai 2005 raste den ut med personskaide. Muren ble reparert i 2006.

Figur HS11. Til venstre: Støttemur som rast ut sett nedenfra, | mot sør. Bildet er fra 2004 og ble grunnlaget for varsling til Friluftsetaten.

Denne kartleggingen også avslørte at støttemuren i sørvest holdte på å bule ut. Melding ble sendt til den aktuelle etaten sent i 2004. Seks måneder senere, 17. mai 2005, raste støttemuren ut da en ung gutt sto på kanten. Han havnet i den flomstore elva med brukket bein. I etterkant ble støttemuren bygd opp igjen.

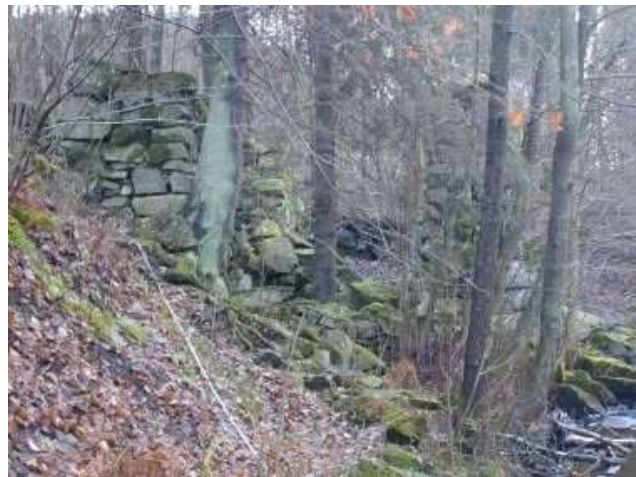
Figur HS12: Holtet sag sett nordfra med kolonnen til høyre bak småtrær og de steinfylte murer til venstre

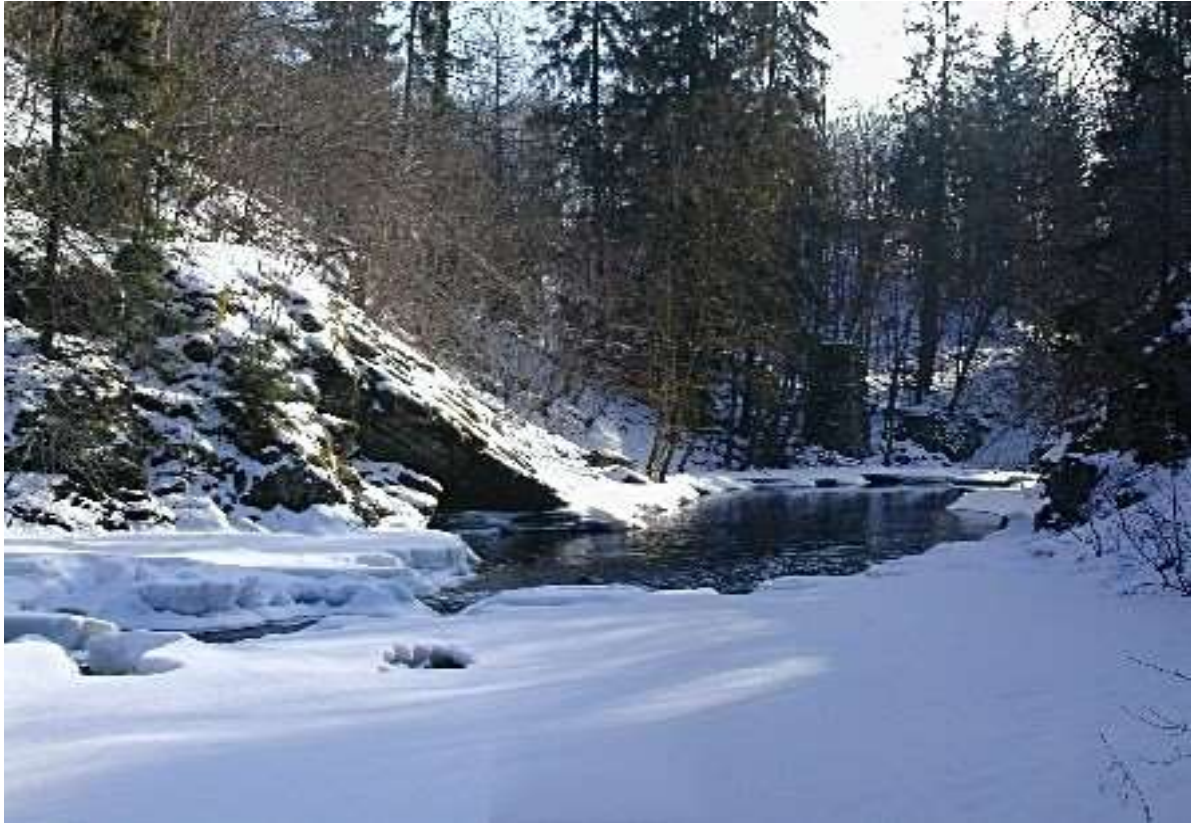
Figur HS13: Demningsstedet for Holte sag. Merk søylen ved saga 50 meter nedenfor innhogget i fjellsiden. På den motsatte bredden anes bergknausen som snevrer inn elva fra høyre bredden. Fallet i elva fra demningspunktet til søylen er målt til 0,8 meter.

Femti meter ovenfor Holte sag er Lysakerelva innsnevret til ca. 16 meter mellom to bratte berg. Inne i skiferberget på det østre (venstre eller Oslo siden) er det laget et rettvinklet innhogg som støtte for en steinkistedemning. På høyre siden stikker en bergknaus frem. Den dannet den andre forankringen.
