Ossaga

Lokalisering: GPS sone 32V
Ø 590680, N 6648640

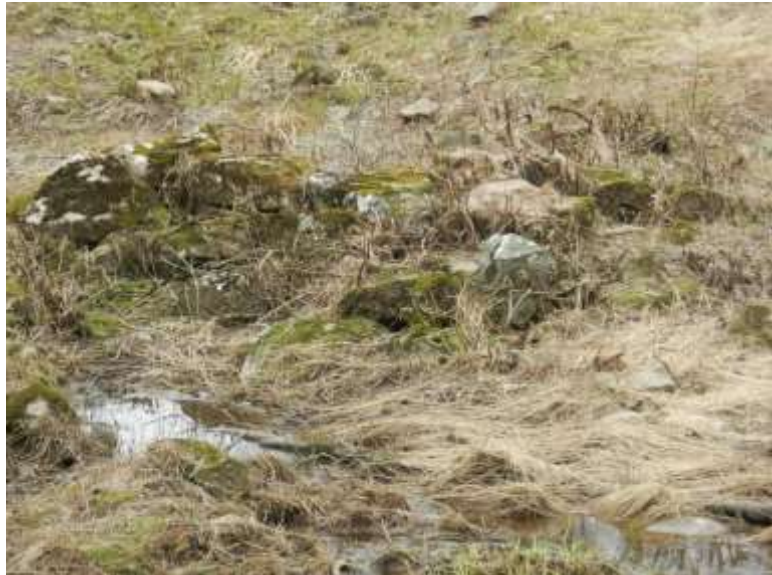
Figur OS1: Restene etter Ossaga var beskjedne i 2014 da dette bildet ble tatt. Siden har også disse steinene blitt revet opp og dekket med avkapp.

Byantikvaren bør sikre at grunnrisset etter saga er registrert og målt opp etter dagens standard.

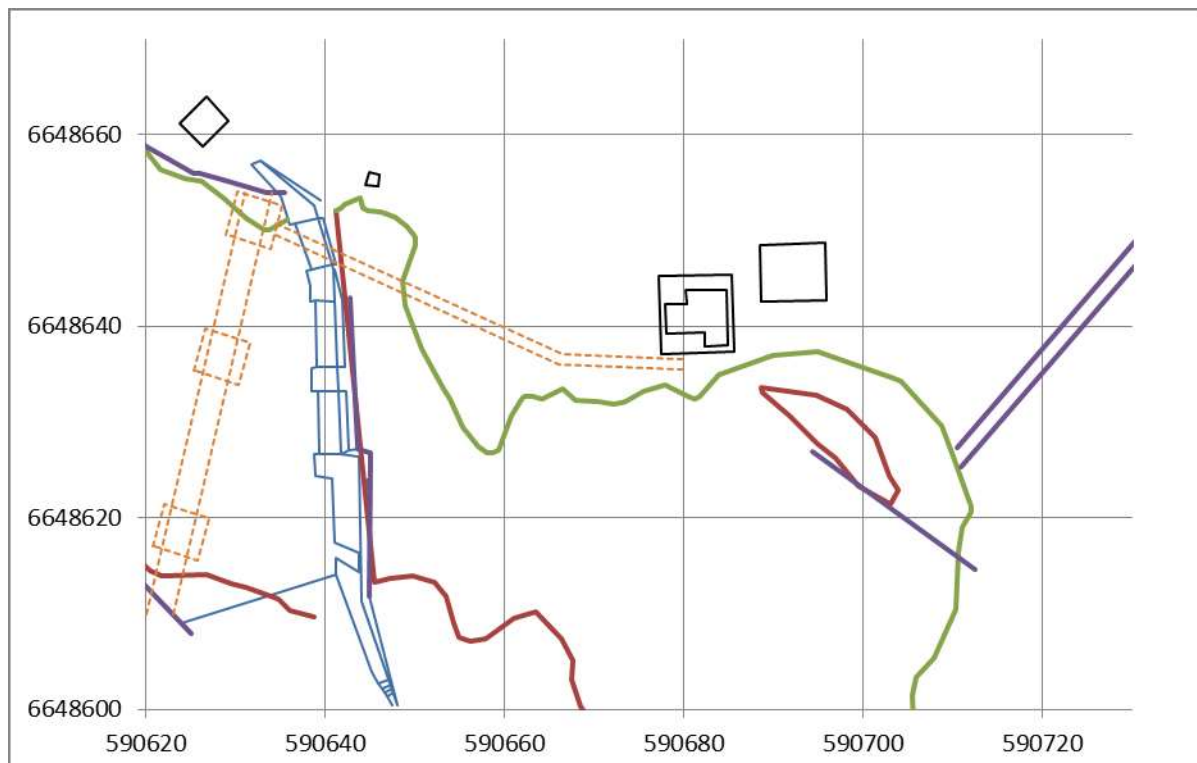
Oppmåling: Sommeren 2004 ble restene etter saga målt opp med stål bånd med utgangspunkt i steindemningen. Resultatet ble publisert i Ullern historielags årbok for samme året med et kart som viste hvordan Wilses fotografier tillot bestemmelse av steinkistedammens posisjon. Dette kartet er nå oppdatert til GPS-koordinater.

Figur OS5: Kart over restene til Ossaga (sort) med dagens steindemning (lysblått), steinkistedemningens og vannrennas plassering (lysbrunt), dreneringskanalen og gjerdet (mørkblått) Elvebreddene (rødt og grønt) er fra Akre kartverk (1935)
