Voksen

Kort historie:

Tilstand og behov

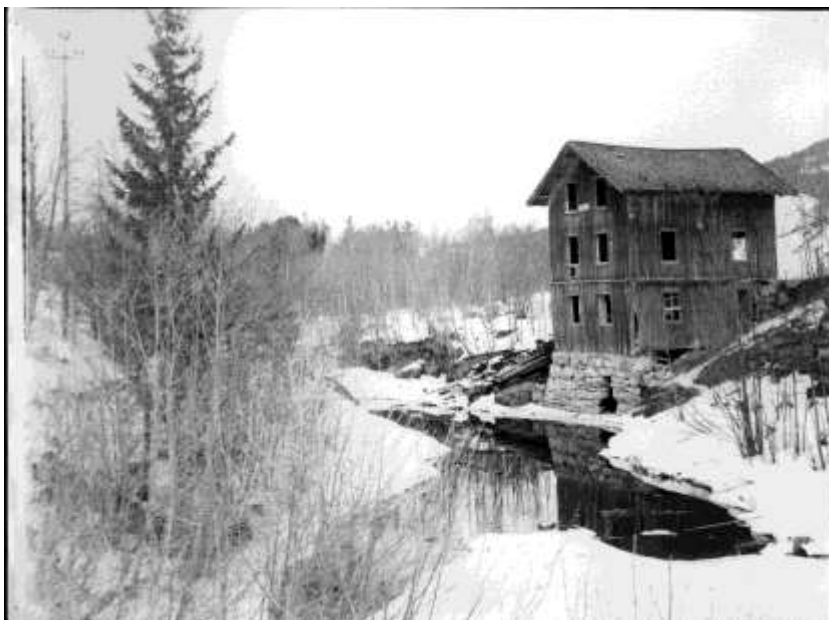
Figur VM1: Voksen mølle tidlig på 1950-tallet sett sørfra mellom elvebredden og Fossumveien. Fotograf Ada Smith bodde på Røa.

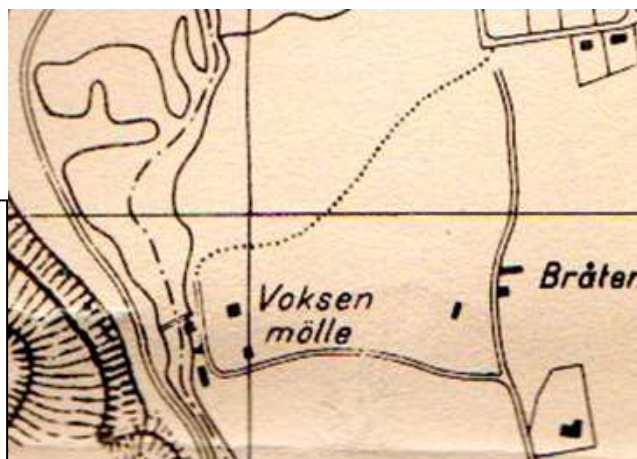
Figur VM2: Voksen mølle som vist på Aker/Oslo kommunes kartverk, her i 1945-utgaven compilert og trykket av okkupasjonsmakten april 1945. Møllebruket besto av selve møllehuset ved elvebredden, et tørkehus og et kornlager.

Som aktivt industrianlegg da det første økonomiske kartverk over Oslo og Aker kommuner ble utarbeidet (AkerNVG8), har Voksen mølle vært avmerket i Oslos kommunale kartverk i alle år. (Fig V2 og V4) også den med både mølle og sag på *Voxen* Fra dette kartverkets blad i målestokk 1:1000 kan posisjonen av møllas tre bygg og demningen i 1925 leses med bra presisjon. Omregning fra oslokoordinatene til dagens EUREF89 referansesystem (dvs. GPS koordinater) danner grunnlaget for digital rekonstruering av møllebruket som det sto på den tiden.

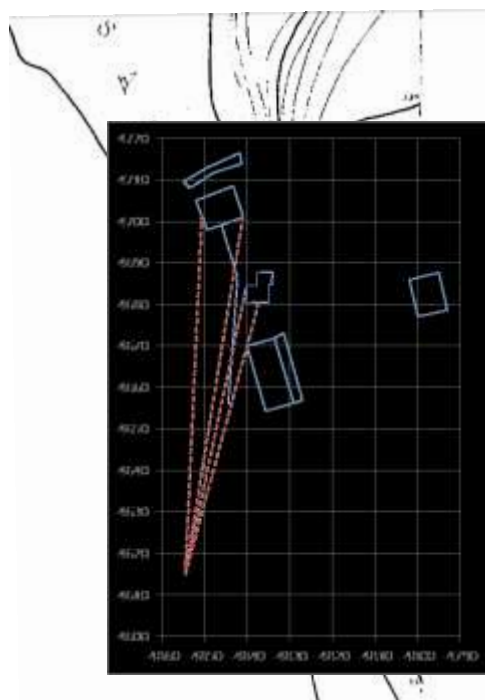
Figur VM3: Aker økonomisk kartverk blad NVG8 (1925) med demning, mølle, tørkehus, kornlager, Møllerplassen og låve. Innen 1951-utgaven var tørkehuset fjernet. Rekonstruksjonen er basert på dette samt Wilses bilde fra 1914 som er analysert fotogrammetrisk til å blitt tatt fra ståstedet indikert med de røde linjer

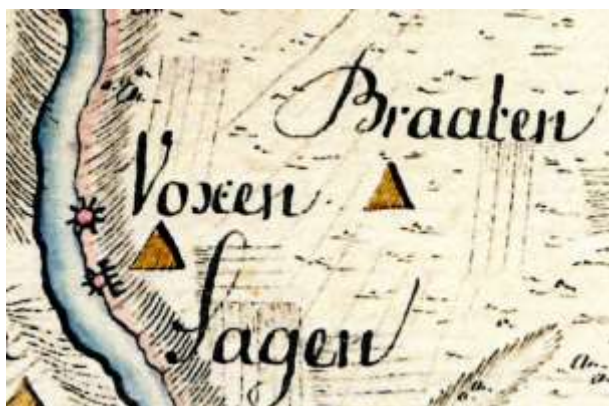
Figur VM4: Voksen mølle og sag i et utsnitt av kvartmilskartet utgitt i 1802 på grunnlag av feltarbeid foretatt av Hans Lemmich Juell i årene 1793-1797.

Eldre kart Det tidligste kartet som viser mølle (og sag) på Voksen er kvartmilskartet til Lemmich Juell utgitt i 1802 på grunnlag av feltarbeid i årene 1793-7 (Fig VM4). I 1808 tegnet en anonym krigskolekadett et skissekart hvor utsnitt fra Voksen (Fig V5) viser demning, mølle, sag, Mølleplassen samt naboplassen Braaten. Kartserien (1:25000) Oslo og omegn viser utvikling med demning og ei mølle i 1879 og 1882, to bruk i 1886, intet bruk og ingen demning i 1895, to bruk med 150 meter i mellom i 1907, og 1921, ei mølle i 1931. Det at mølla ble bygget opp på nytt i perioden rundt 1900 stemmer med byggestilen med vertikal panel. Tidligere ble møller og gårdsqvern gjerne laftete hus.

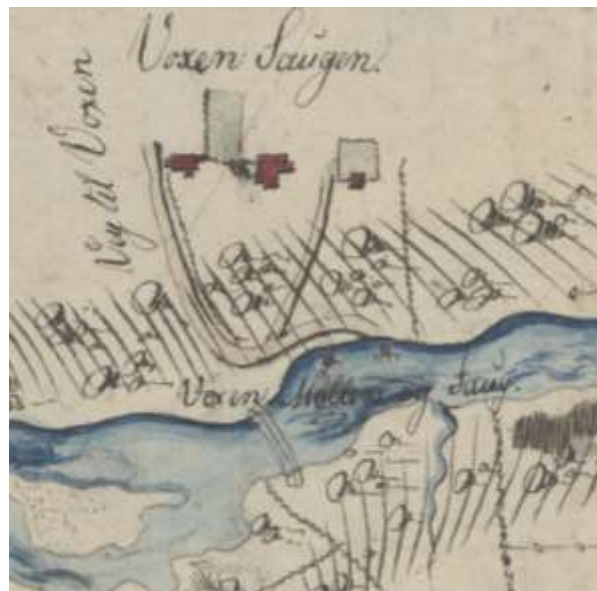
Figur VM5: Voksen mølle og sag som skissert i Croquet over Elven fra Bogstad til Lūsager tegnet av en Krigskolekadett, antakelig i 1808. Fra kart nr. 3555 i Nasjonalbibliotekets kartsamling. Retning nord mot venstre.

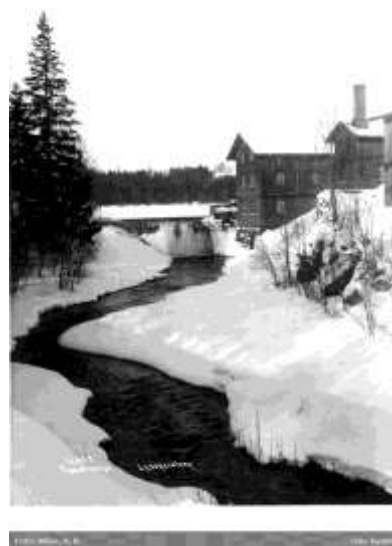
Figur VM6: A.B. Wilses fotografi av Voksen mølle i 1914.

Bemerk at tørkehuset står i en annen vinkel vis-a-vis Mølla og kornlageret enn kartet fra 1925 viser

Bilder: I både 1909 og 1914 har A.B. Wilse fotografert mølla (Fig V4) fra et ståsted på bærumsiden nedstrøms mølla som avmerket i Figur 3. Familien Woxen har selv dokumentert mølla gjennom fotografier og minneartikler i Akersposten.

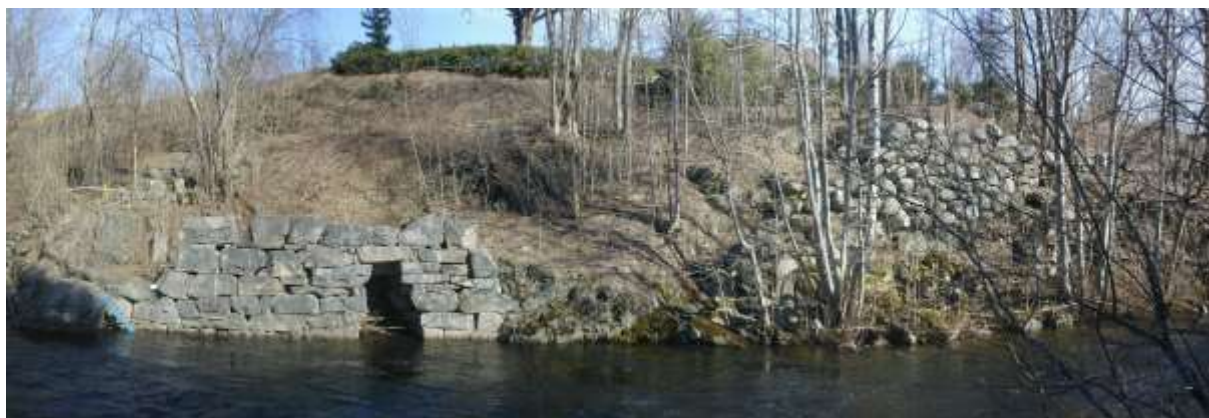
I dag står en karakteristisk grunnmur ned ved elvebredden, og skråningen like ved er plastret med rullesteiner, noe som fungerer som støttemur. Tørkehuset sto på toppen av denne. Utfra de eldste kart har saga stått på elvebredden nedenfor. Vegetasjonsvekst bak skråningen truer stabiliteten den tre meter høye støttemuren.

Figur VM7: Panoramabilde av restene etter mølleanlegget på Voksen. Fra venstre: Fundamentet til møllehuset, elveskrenten forsterket med store steiner nedenfor stedet hvor tørkehuset engang sto. Øverst gjennom trær og kratt skimtes Mølleplassen. Syenitt ringgangen til Bærums kaldera som dannet demningsforankringen er helt til venstre med gul markør.

De store steinene som utgjorde sideveggene til møllas grunnmur er veltet innover og danner en hindring for elvepadlere og andre som ønsker adgang til elvebredden. Det er likevel en mye brukt måte å komme ut på vannet. Skulle området utvikles kunne steinblokkene stables til benkerad langs dalsiden. Skilt har lite hensikt så lenge det er lite å se uten å krabbe over steinblokkene.

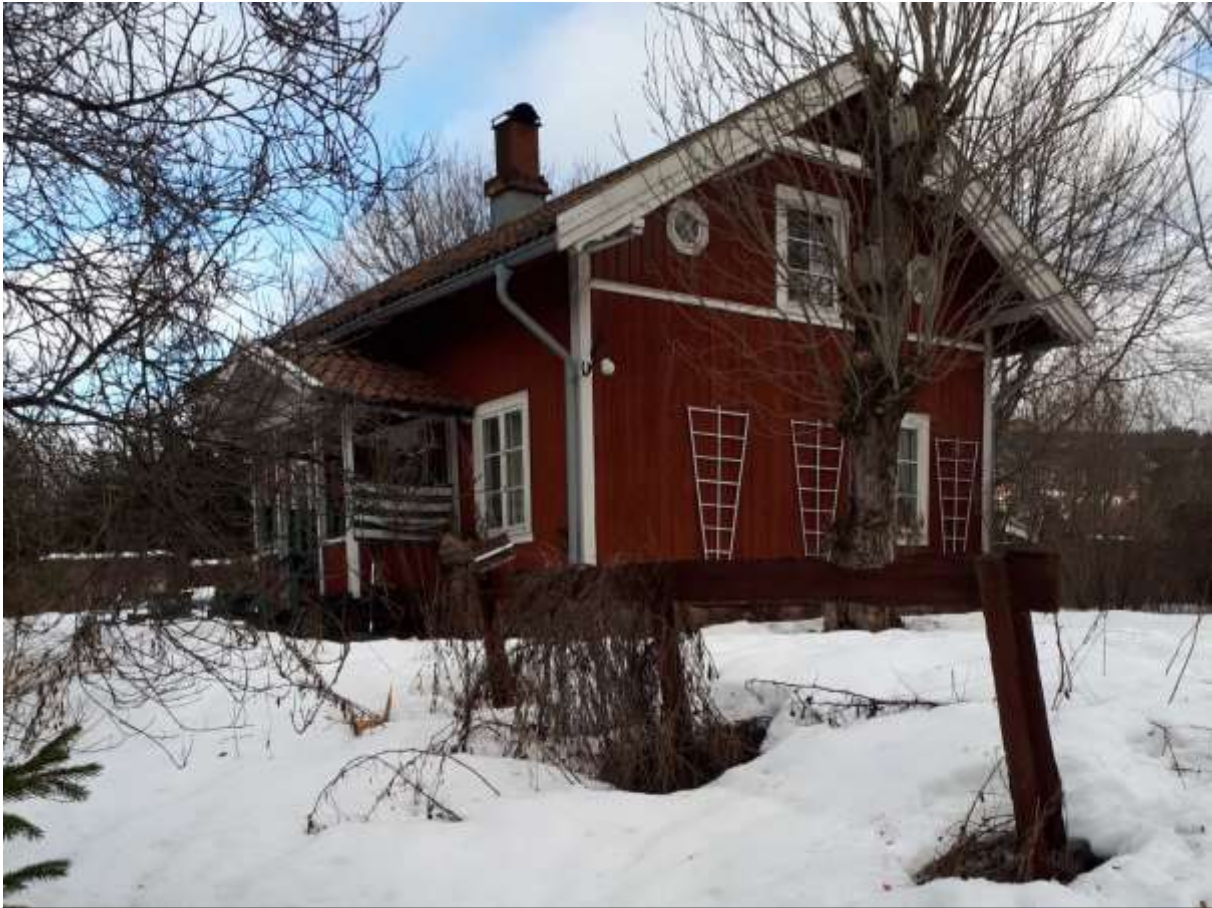
Figur VM8 Mølleplassen er bevart med sin hage.

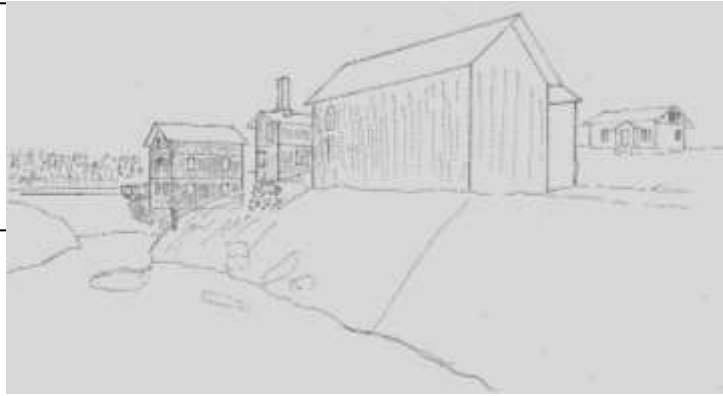
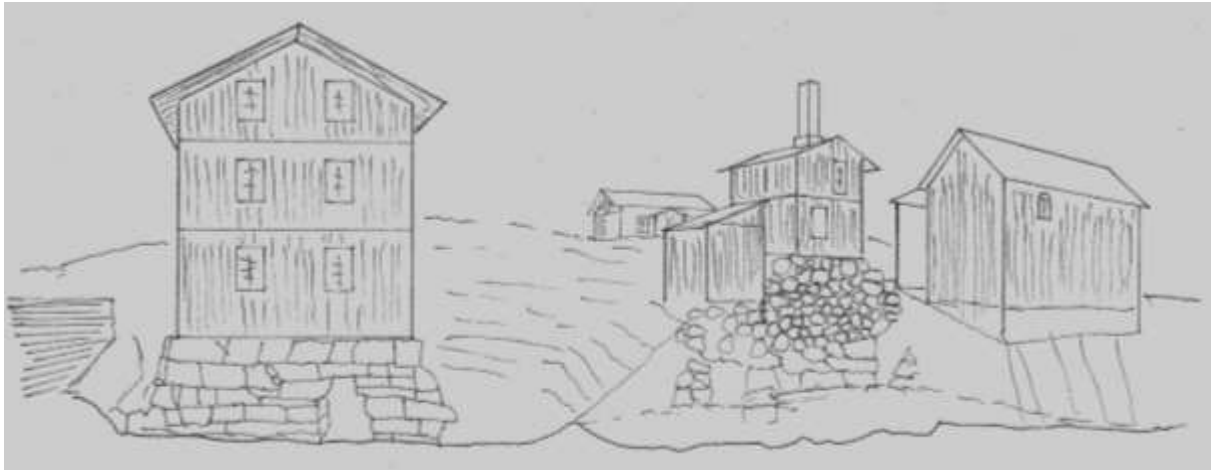
På grunnlag av Akerkartet og Wilses bilder er mølla rekonstruert digitalt som ca. anno 1910

Figur VM9 og VM10 Oven til høyre:
Rekonstruksjon av Voksen mølle med
Mølleplassen. Under: Rekonstruksjon
av Voksen mølle sett fra utsikt i
Bærum
