Fossum jernverk

Lokalisering: På begge sider av Lysakerelva ved og nedenfor Hammerbru

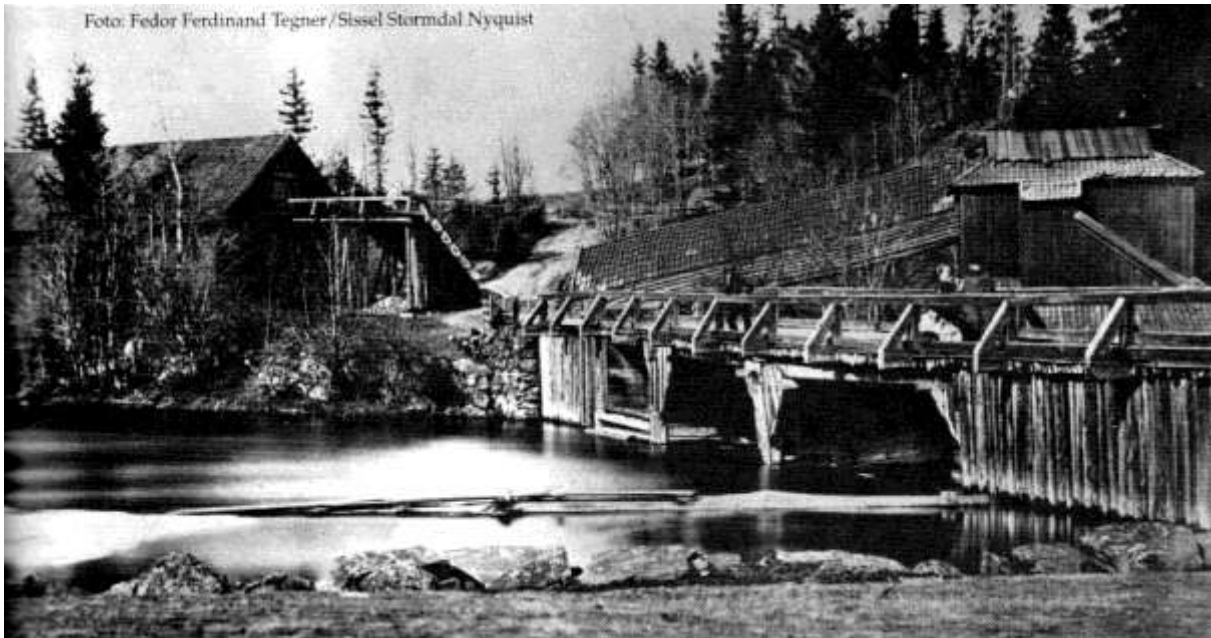
Figur FJ8: Fotografi fra 1858 av det nettopp nedlagte jernverket. Kullageret til venstre, masovnen i bygget til høyre. Brua er en trekonstruksjon opp på Hammerdemningen.

Masovnen ble bygget tolv år etter Pauelsens besøk på Bogstad og Fossum. Fotografi (Fig. FJ8) er det eneste bildet som kjent fra anlegget. Kullageret (Kollehhus som er tegnet på Fig FJ3) og masovnen begge har ramper til innkjøring av råmaterialer.

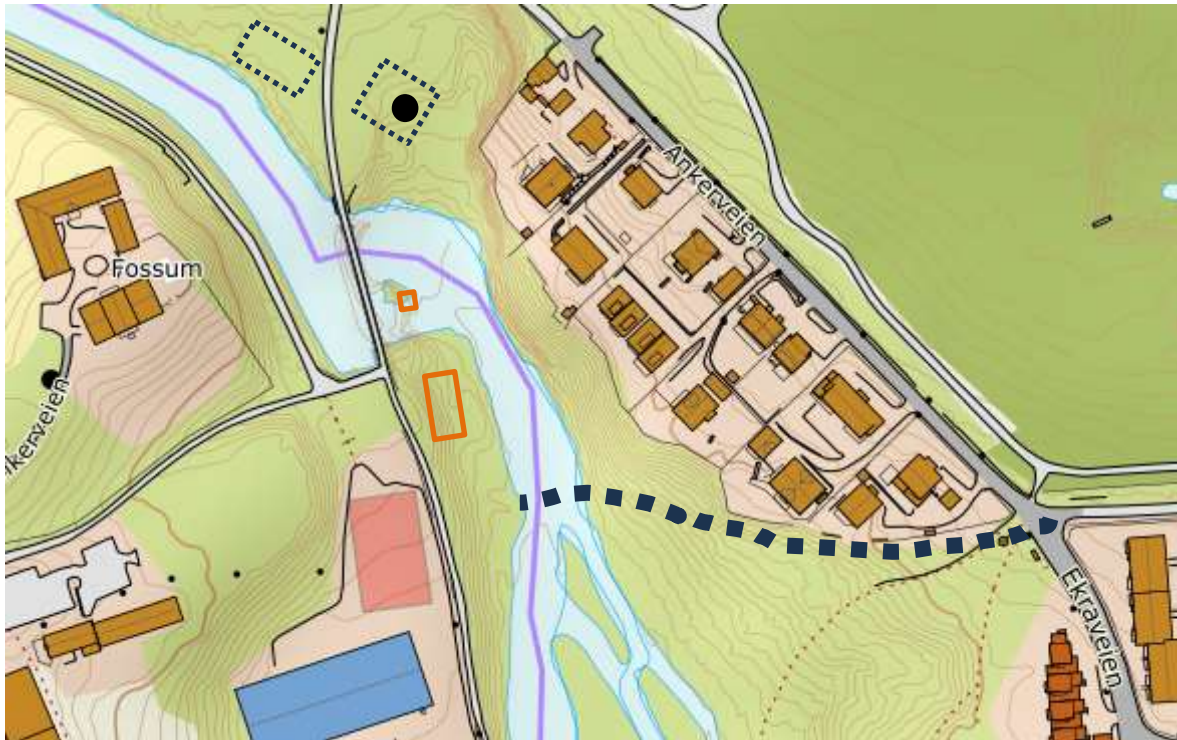
I vel 170 år har masovnen og slaghaugene som er lagt ved siden av, vært de mest synlige rester etter mange års industrivirksomhet på dette stedet. Etter stanghammeren er betydelige rester til grunnmuren langs elvesiden av bygget ca. en meter høy og 1,8 (3 alen?) meter bred. Parallelt med denne og ca. 2, 5 meter (4 alen?) unna er det en støttemur. I mellom en meter dyp forsenkning som heller mot nord. Tegn etter mur forsetter 20 meter mot sør, og vel 10 meter mot vest fra et hjørnet i nordøst. I nordvest er det et rettvinklet innhakk i fjell som gir inntrykk av å ha gitt plass til en bakre vegg ca. 12 meter fra den fremste grunnmuren. Lenger sør er det blitt tømt masser utover murene, antakelig da Fossum sagbruk ble anlagt i 1880, seks år etter at stanghammeren ble nedlagt. Hele området nedenfor turveien er bevokst med store gamle gran hvor av flere har knekt de siste årene og enda

Figur FJ9: Norgeskart.no med overtegnnet trasé (svarte prikker) til vei og bru fra før Hammerbrua. Hus til stanghammer (brune linjer), masovnen, kullageret (svarte linjer).
