Røa mølle

Lokalisering: På østbredden av Lysakerelva ved Nedre Luggerud, en plass under Søndre Rød

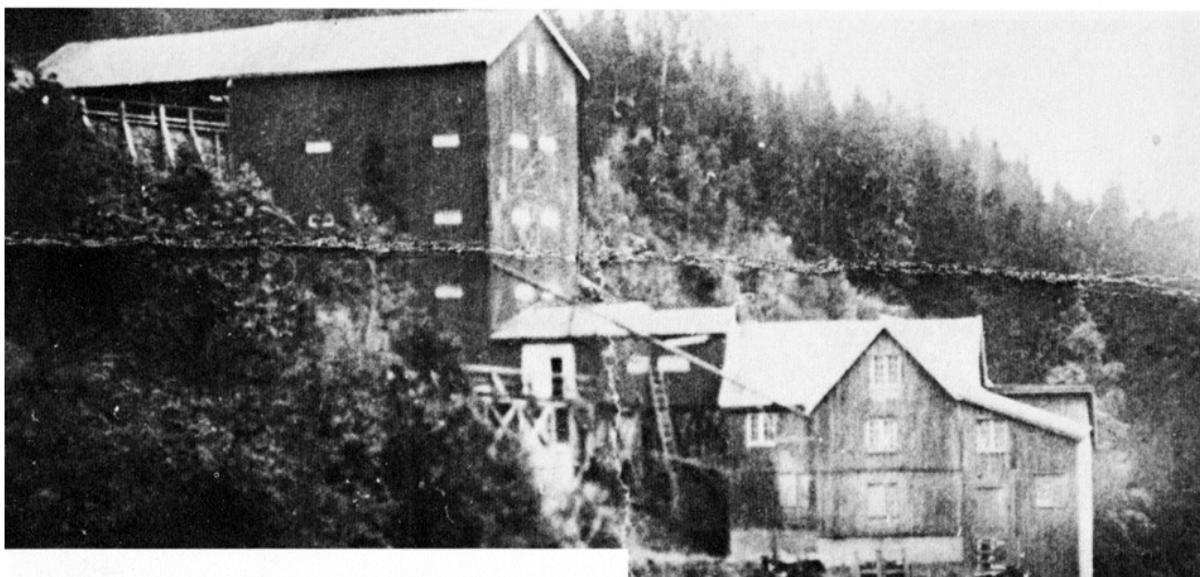
Figur RM8: Fotografi av Rød mølle tatt fra mølledammen. Det viser lagerbygget til venstre og hoved hus på mølla til høyre. I andre versjoner vises demningen nederst og vannrenna som entrer mølla til høyre for den sentrale fløyen i møllas hovedhus. Det bakre bygget med skrånende tak som sees helt til høyre antas å dekke vannhullet

Fotodokumentasjon: Det finnes ett bilde (Fig. RM8) tatt tidlig på 1890 årene av mølla før den brant. Det er tatt fra mølledammen vinterstid og har demningens krone i nedre del. Det viser bare møllas øvre etasjer nordfra.

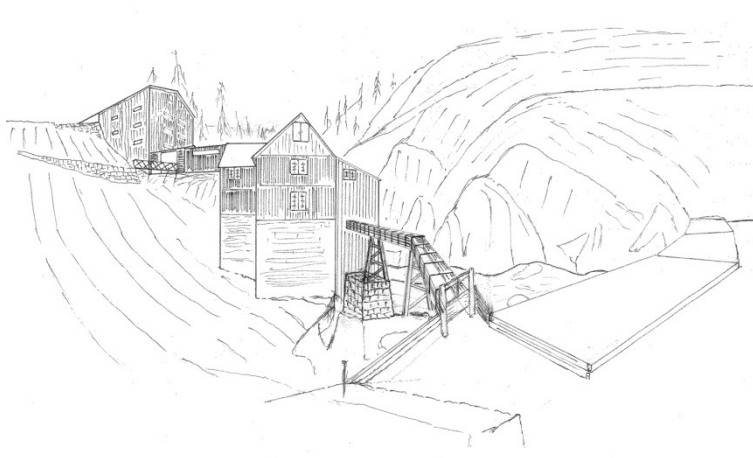
Figur RM10: Mølla sett fra demningen som er et egnet utsiktspunkt på oslosiden.

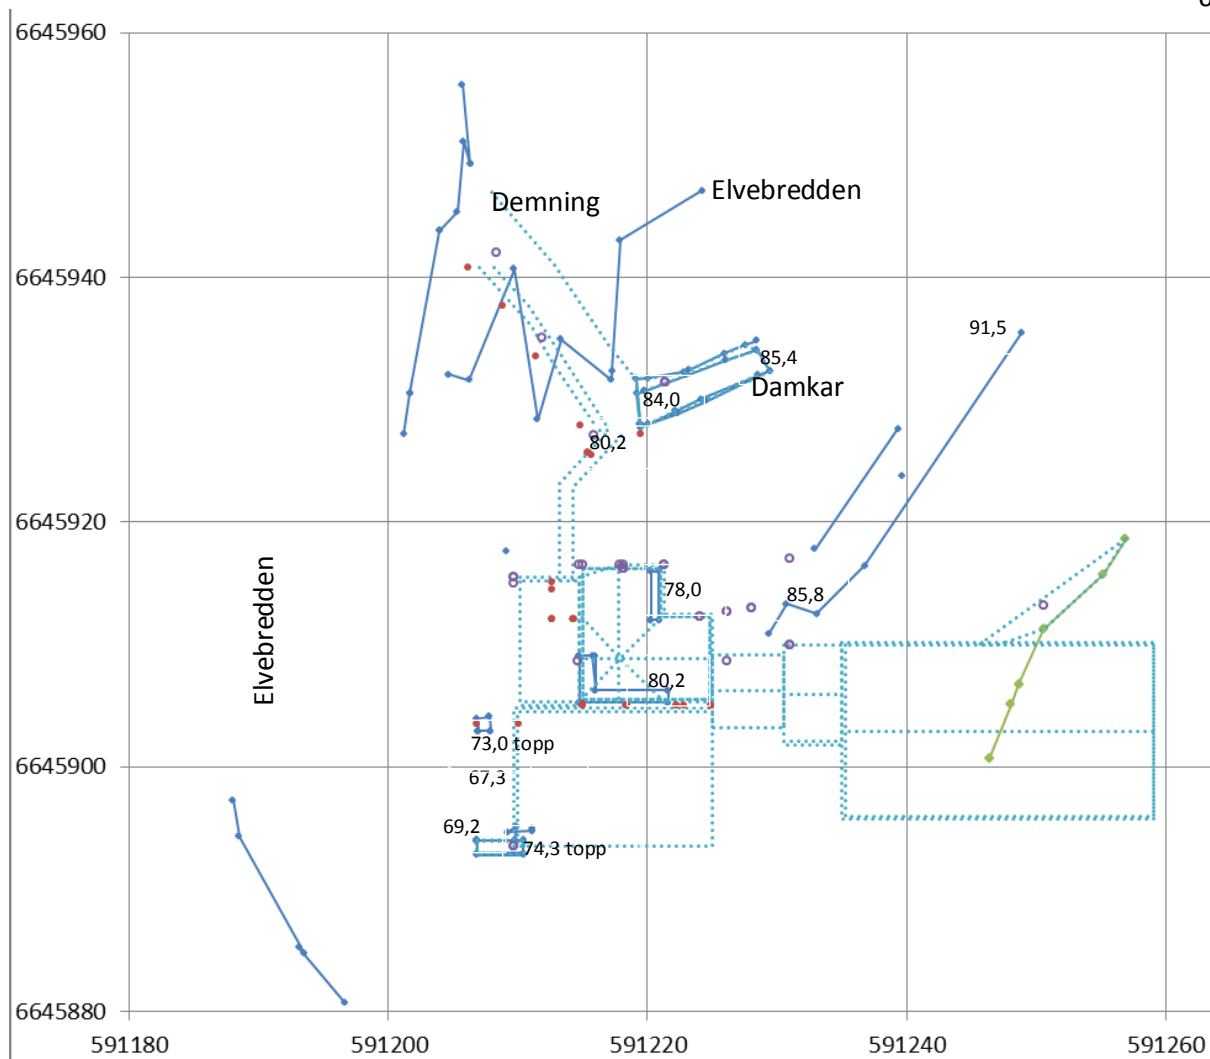
Figur RM11: Rekonstruert plan over Røa møllas ruiner: Blå prikker med heltrukne linjer – egenmålte punkter av bygningsrester og elvebredden; røde prikker – fotogrammetrisk tolkning av Botolfsens bilde (Fig RM9); violette sirkler – fotogrammetrisk tolkning av 1890 bildet (Fig RM8). Prikket blå linje, sammensatt plan av demning (mot nord) og mølle (mot sør) med vannrenna i mellom. Målte høyder (NN2000) til rester og terreng: 85,4

Det var adgang til mølla på fire nivåer. Kjøreveien langs dalsiden til lagerbygg (øvre nivå) er nå på private eiendommer. Veien på det midtre nivået er oppbygget i stein og gjenkjennelig. Den nedre veien og vannrenna finns det ingen spor etter.

Kunnskaper om funksjonene til de forskjellige byggene mangler. Likedan om hvordan kraft ble utvunnet fra elvestrømmen, med vannhjul eller turbin.

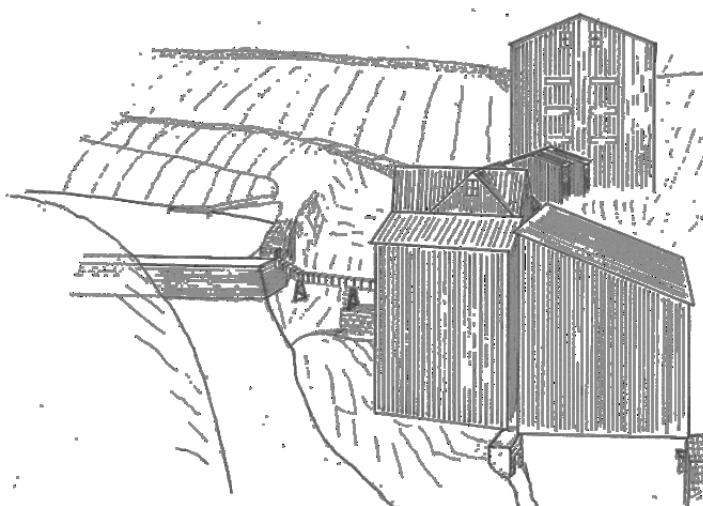
Figur RM12: Mølla sett fra dagens utsiktspunkt i Bærum

Utsiktspunktet i Bærum krever utbedring. Gelenderet gir ingen sikring fordi den er for høy i bunnen av en nedstigning fra turveien. Det bør også vurderes å legge et utsiktspunkt på elve terrassen nede til høyre for dagens utsikt. Det krever stirydding og kanskje en trapp, men den vil gi et bedre utsikt og tryggere adkomst.

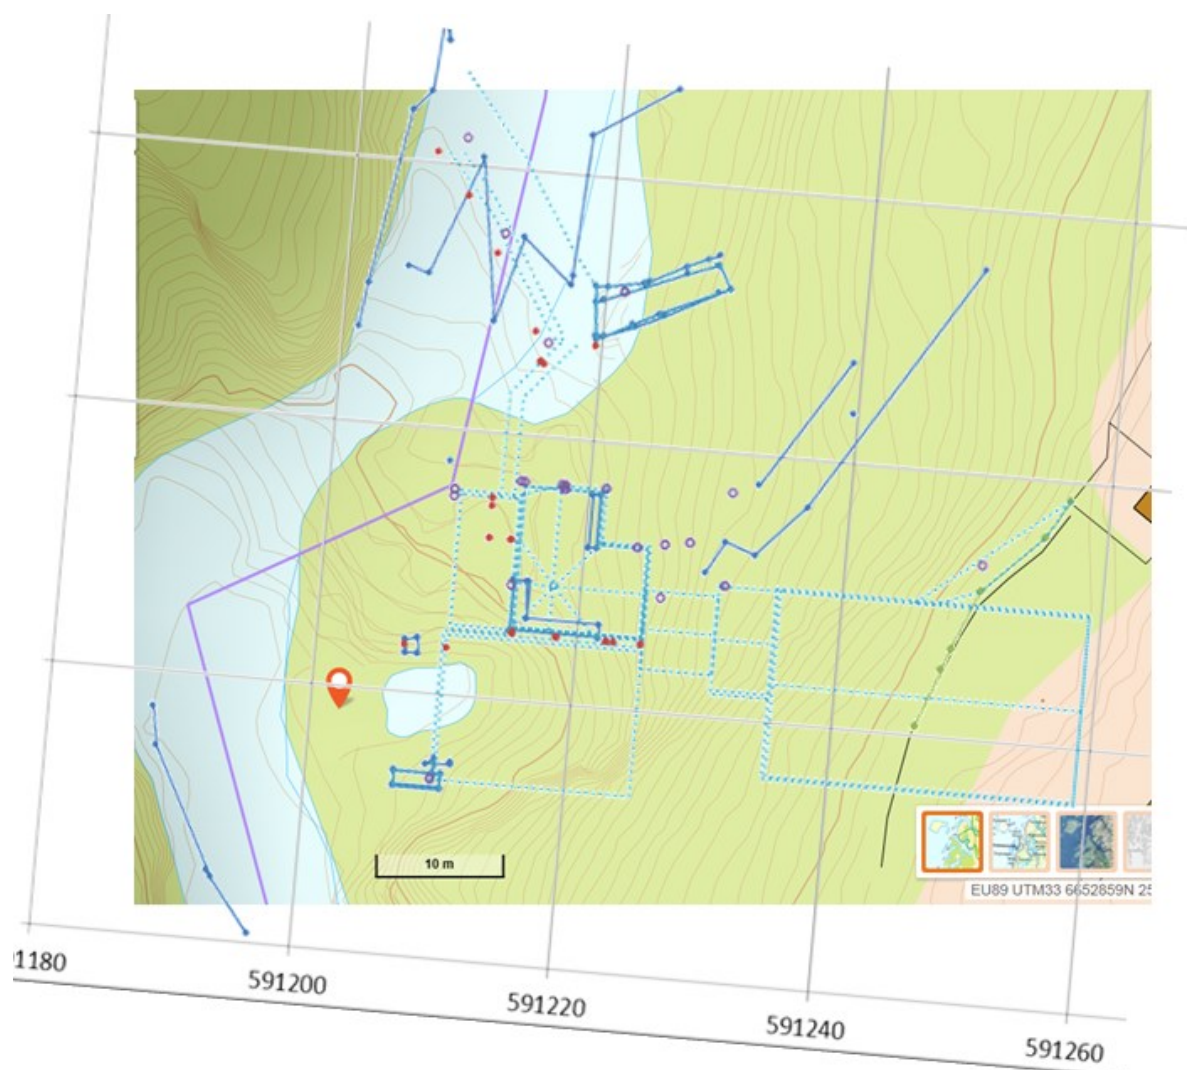
Figur RM17: Rekonstruert plan av Røa mølle plassert over områdekart fra norgeskart.no. Rotasjonen skyldes at norgeskart.no benytter GPS sone V33 for hele Norge, mens Oslo hører til sone V32
