Ullern mølle

Lokalisering: På østbredden av Lysakerelva ved Lysejordet, (tidligere kjent som Rolighetsbråten, en plass under Ullern gård).

Kort historie: Etablert i 1866-7 som kommersiell mølle basert på korn tilkjørt fra bryggene i Christiania, også fra Vækerø og Lysaker. Eid av Herman Severin Lövenskiold på Øvre Ullern inntil 1876 og siden av Peter Larsen. Mølleren bodde i første etasje på Roligheten med to leiligheter til arbeidsfolk i annen etasje. Nedlagt 1913 eller 1915. Demningen ble revet ca. 1952.

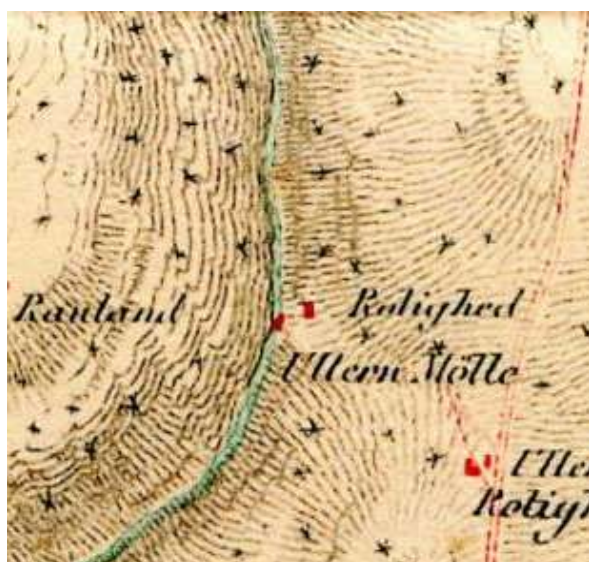
Figur UM2: W. Næssers kart datert 1864: Mølla i rødt uten adkomstvei via Rolighetsbråten. Det er noe forvirrende med datoen i det mølla skal ha stått ferdig i 1867;

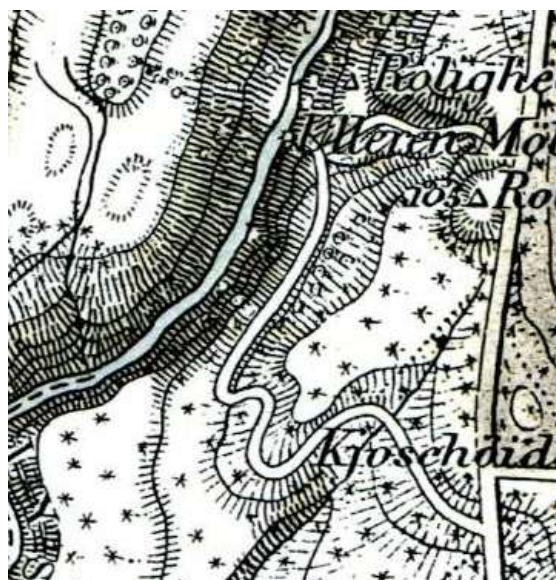
Figur UM3: NGO 1:25 000 Oslo og omegn blad III 1882-1895-1907. Mølla er fjernet fra 1931 utgaven. To adkomstveier er vist på kart fra 1882-1895-1907-1931. Demningen vises også.

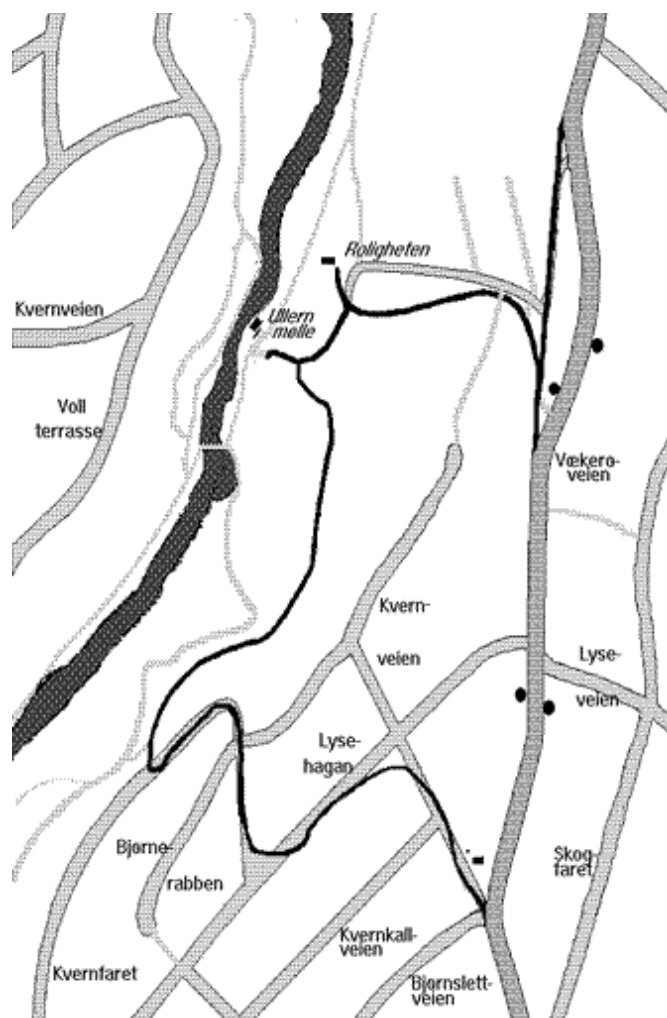
Mølla ligger lavt (50-55 moh) i forhold til hovedveien (85-100 moh) som den gang het Bogstad allé, i dag Vækerøveien. Den opprinnelige nedkjørselen anes i skråningen som nå er akebakken på Lysejordet. Veien mot sør fra mølleområde med lettere gradient ble anlagt noe senere. Den utgjør i dag en 300 meter lang strekning av Turvei A1

Figur UM4: Gjenstående rester etter veistrukturen finnes som turvei A1, Kvernfaret, Lysehagan og Kvernveien mot Vækerøveien

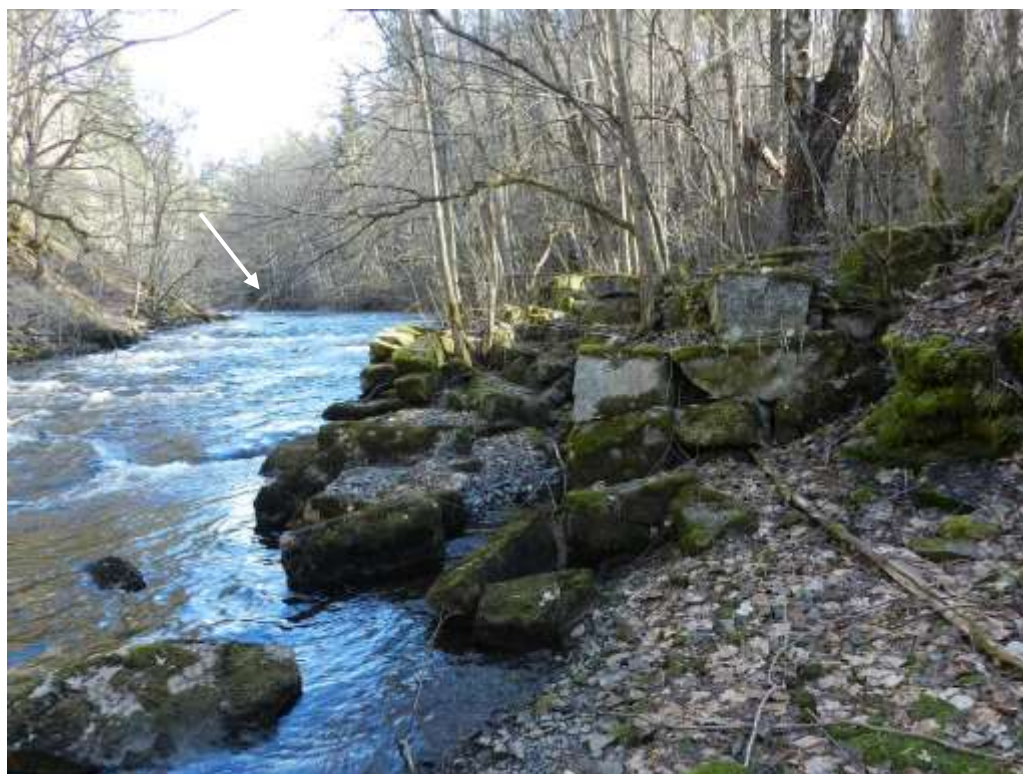
Figur UM5: Ullern mølle sett opp over Lysakerelva. Demningssted et var ved knausen ut i elva (hvit pil), ca. 120 meter nordover.

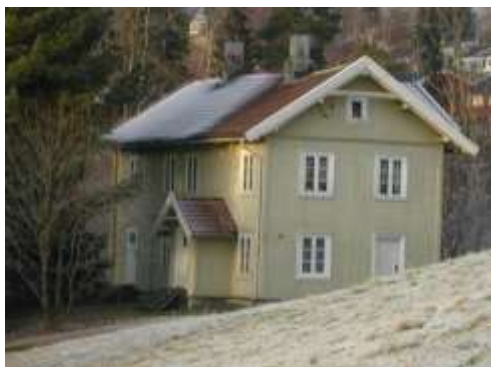
Figur UM6: Roligheten, møllerens bolig fra 1867 sett fra SØ

Møllerboligen *Roligheten* er intakt, men etter en oppussing på andre delen av 1980-tallet nå trenger vedlikehold for å stanse råte i panelet og sikre takskifer. Uthusene trenger også tilsyn og vedlikehold.

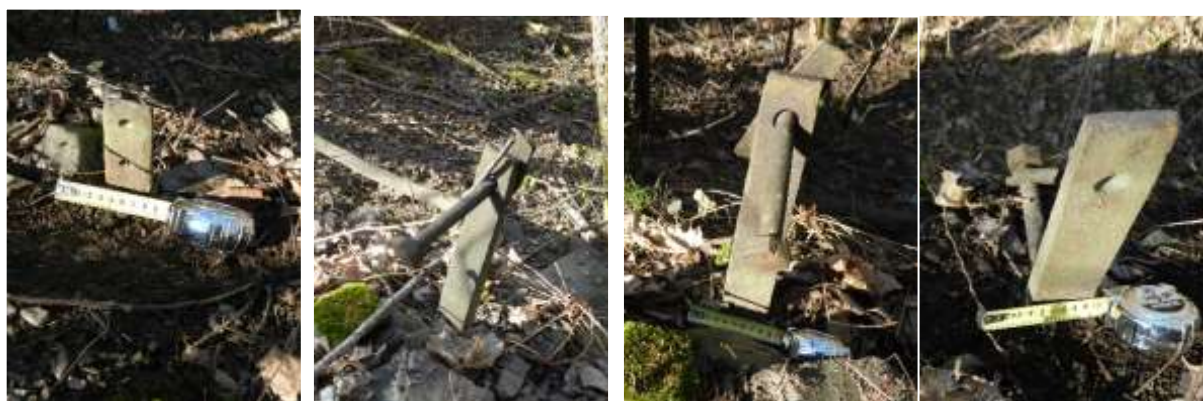
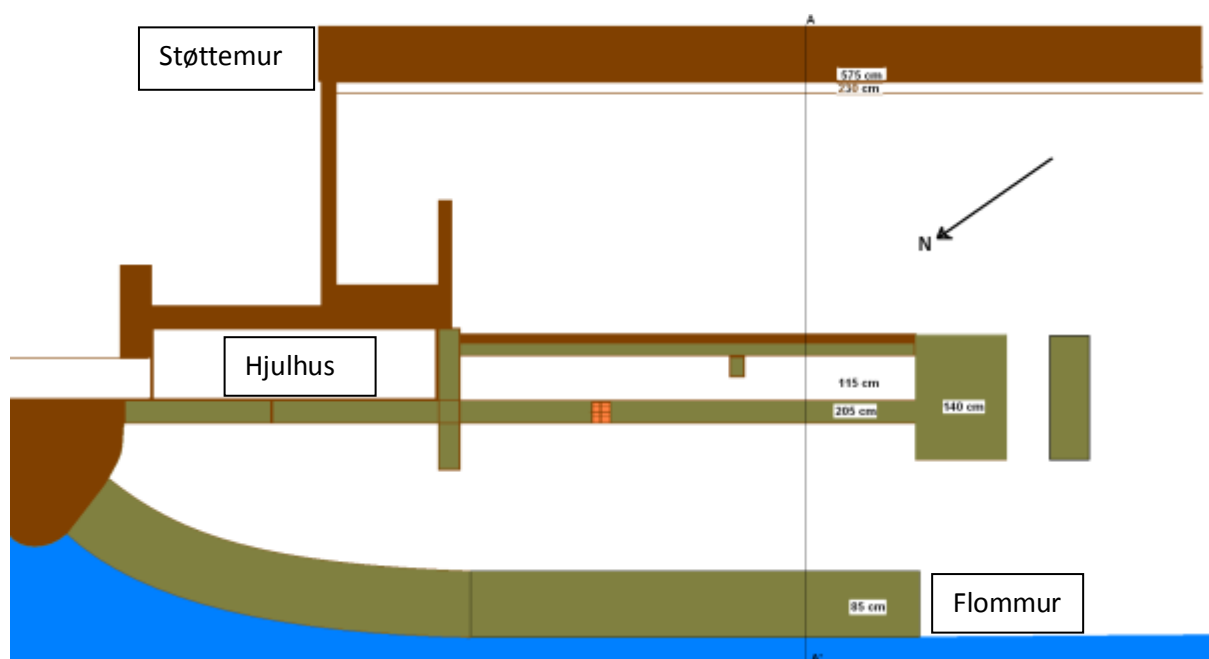
Figur UM10: Plantegning med murhøyder i cm over middelsvanstand (kote 49,3 m ved A') Et staselig toetasjes trebygg var forankret med fasaden over støttemuren og med 4 toms bjelker i en lengde på 25 meter. Overkonstruksjonen eller fester til den bakre delen av bygget er det imidlertid ingen tegn etter. En samling større granittblokker kan ha kommet fra oppbygging av murene langs med renna, eller fra støttepilarer i hjørner på underetasjen. Basert på målinger fra 1995

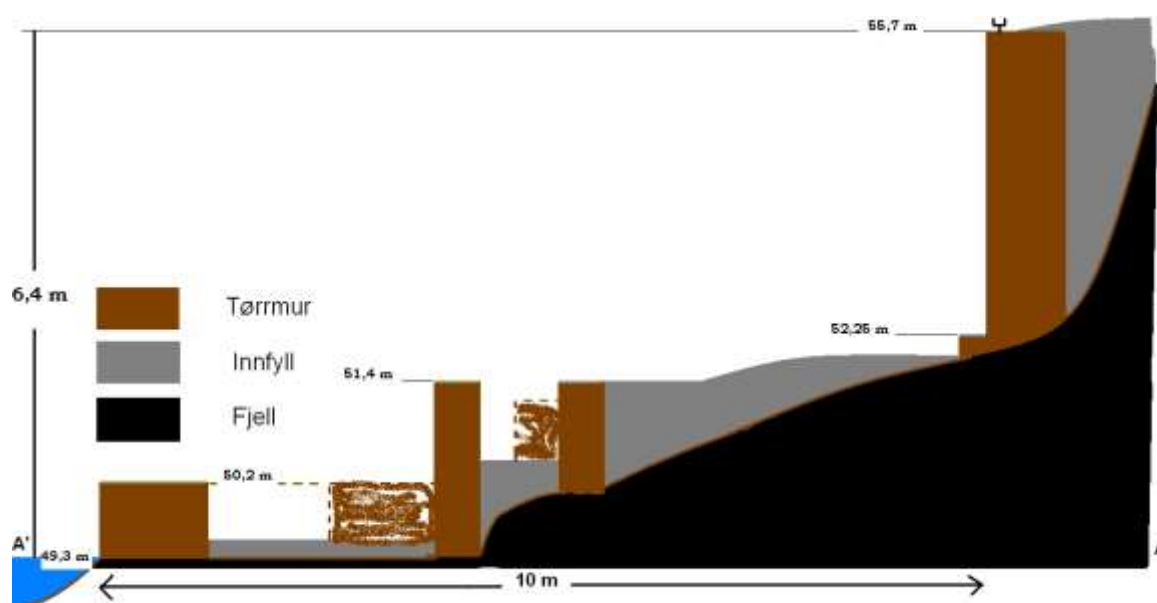
Figur UM11: Elevasjonen mot NØ langs snittet A'A i Fig UM10. Høydene er bestemt ved oppmåling i årene 2015-18 (NN1954)

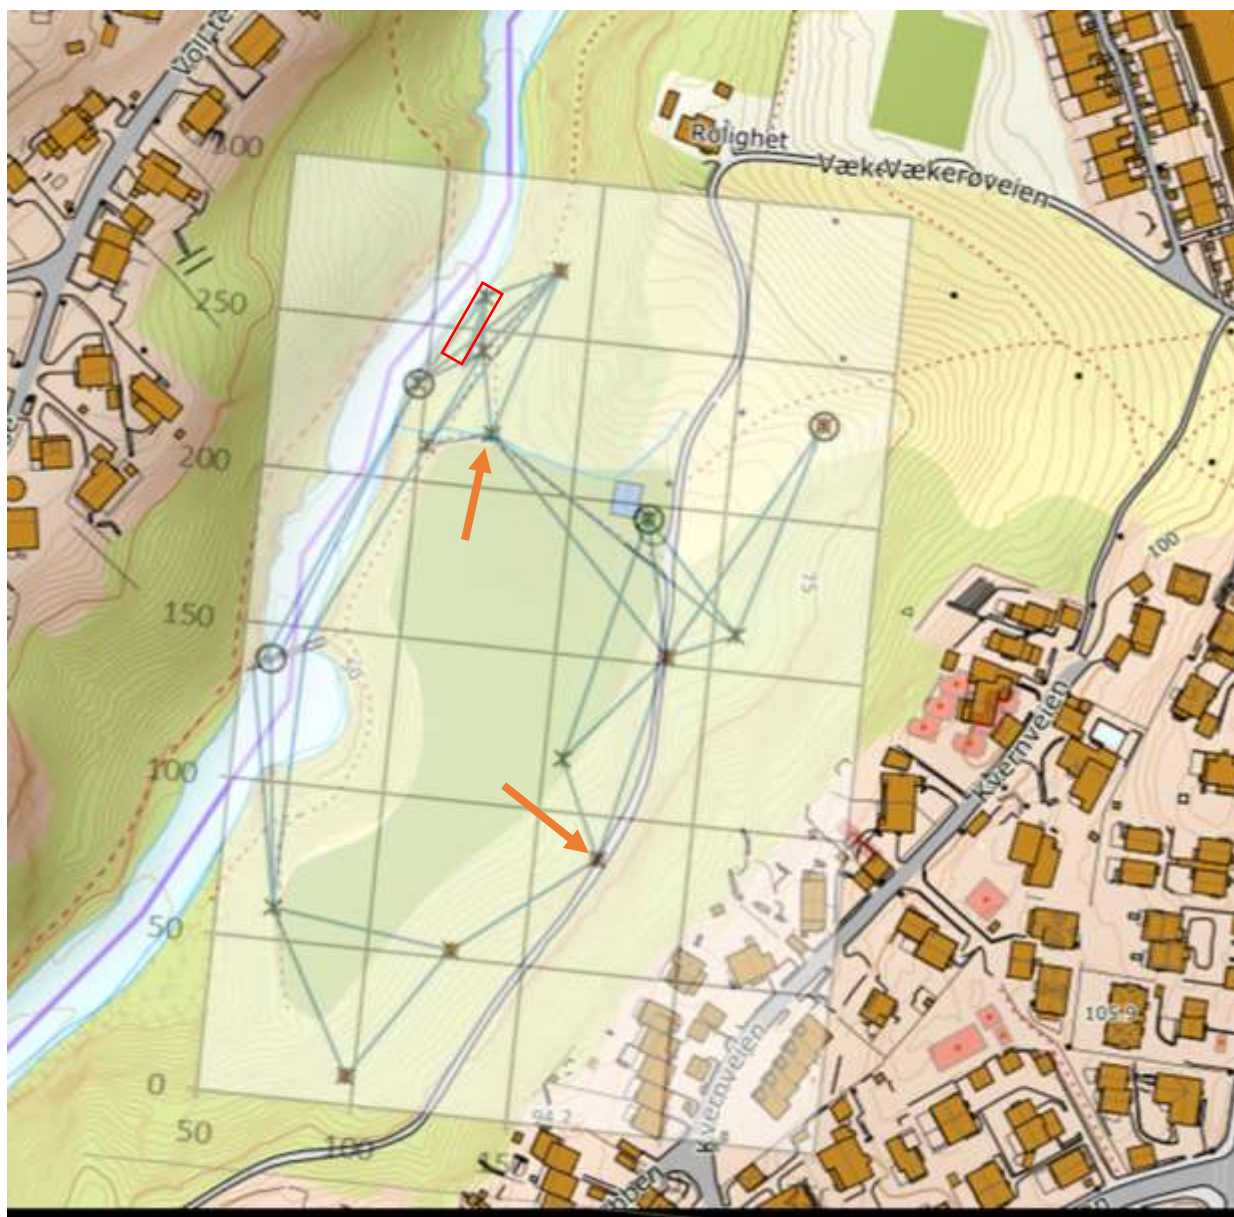
Figur UM12: Draget rundt sletta på Lysejordet med de fire GPS-målte kontrollpunkter (sirkler). Usikkerheten som oppstår ved svake forbindelser i draget (orange piler) ble delvis kompensert av GPS-målingene. Møllruinene (rød firkant) ligger helt i nord. Koordinatene refererer til GPS sone 32 med utgangspunktet: Ø 591200, N 6644900

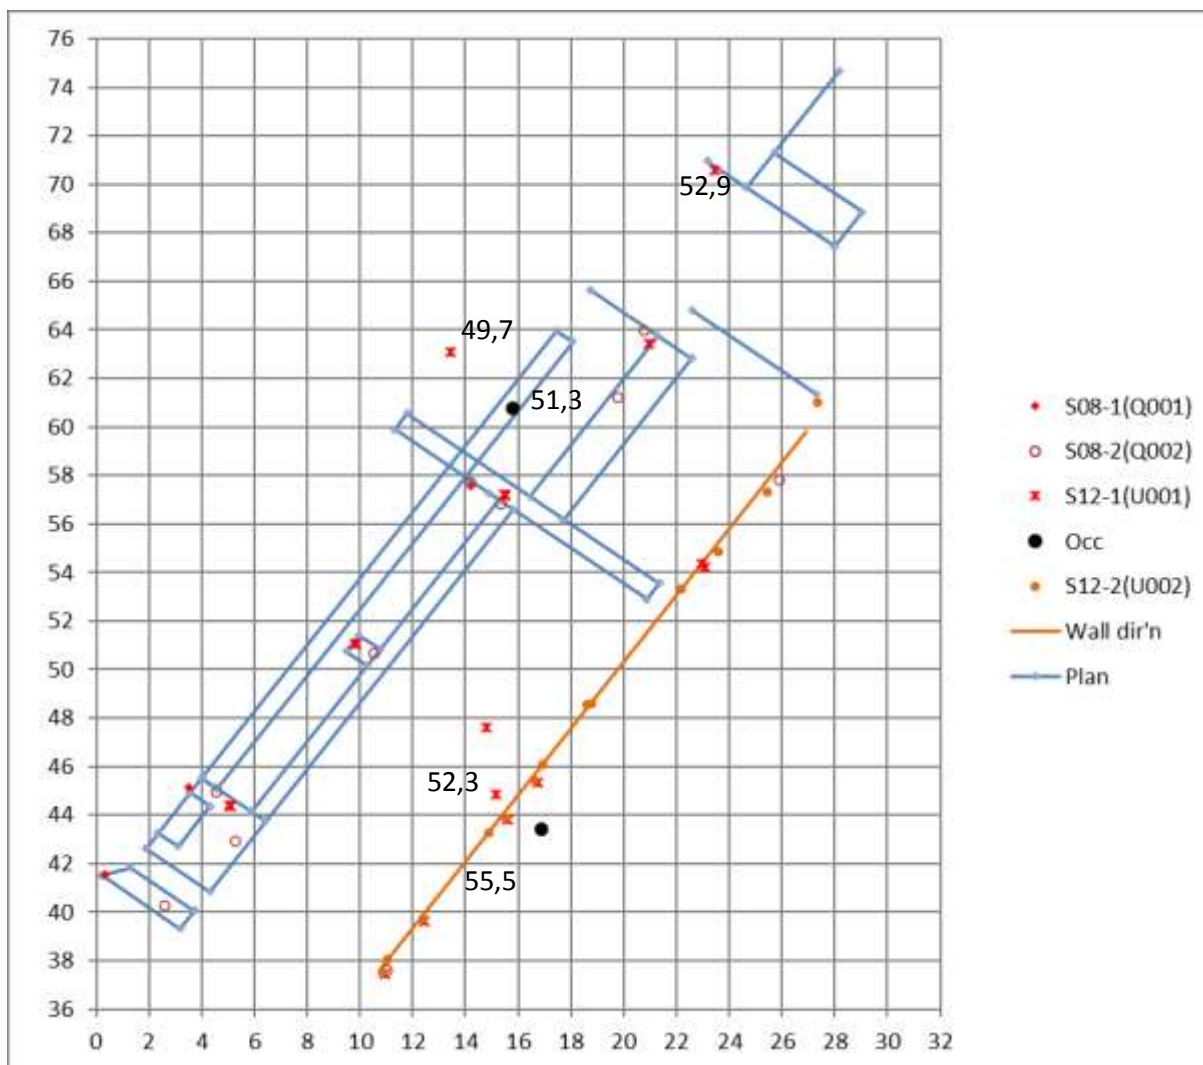
Fra to av oppstillinger, en på støttemuren og en nede på det lavere planet ble 25 sidesikter til grunnrisset av mølla og mot støttemuren. Disse ble da sammenholdt med plantegningen, **Fig UM10** i **Fig UM13**.

Figur UM13: Plan over restene til Ullern mølle med støttemur (orange linje og grunnrisset i stein (blå linjer). Siktepunkter fra fire oppstillinger – to hver over hvert kontrollpunkt (Occ) . Bakkehøyder angitt i meter (NN1954). Koordinatene refererer til GPS-sonen 32 med utgangspunktet: Ø 591300, N 6645100. Støttemuren og langaksen til mølleruinen har retning $36,1^\circ$ Ø for koordinatens nord-sørakse.

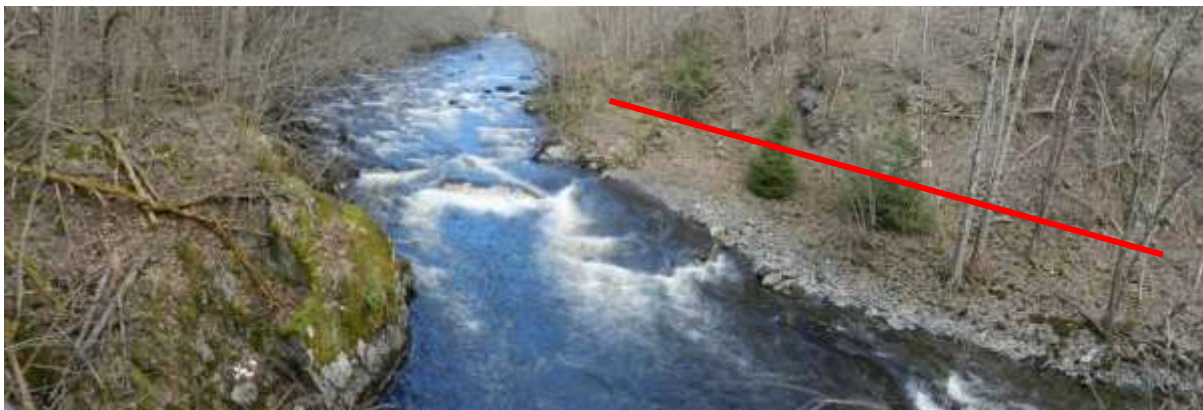
Figur UM12: Demningsstedet. Demningen lå mellom knausene på begge bredder som ga støtte til kistedammen. Overrenna førte vannet bak knausen på høyre bredden (Bærums siden) og ut foran denne. Vannrenne fulgte motsatt bredde (rødt strek).

Demningen lå 75 meter oppover elva fra vannhjulet. Den var en laftet kistedam laget av plank og ikke stokker. Damkrone lå ca. 3,5 meter over elvas naturlige vannstand. Demningen var bygd opp på en fremtredende magmagang¹ som både innsnevret elveløp og dannet et stryk med ca. 0,4 meter fall. Ovenfor ligger vannflaten i dag på kote 50,5 m ved middelsvannføring (2,4 m³/s). I Wilses bilder fra 1929 og 1937 (s. 6) er vannet oppdemmet ca. 3 meter, noe som måtte gitt et magasin 150 m langt, og 25 m bredt ved demningen. Dette betød et magasin på ca. 6500 kubikkmeter hvorav 3000 kubikkmeter var tilgjengelig for vannrenna. Demningen hadde en tømmerluse i midten; Jar saga var fremdeles i drift da demningen ble anlagt. Vannrenna var på venstre bredden av elva. Ved mølla var vannrenna bygd opp på et steinfundament ved kote 52,5 m. Innhakk i fjell og oppbygde fundamenter med tilsvarende høyder langs dalsiden viser rennas trasé ved kote 54. Renna var vannrett slik at vann til mølla kunne bli tappet ca. 0,8 meter nedenfor damkronen. I selve renna var det inntil ca. 60 kubikkmeter vann på vei mot drivhjulet. Vekten til dette vannet (opp mot 800 kg/meter), og behovet for å motstå flom tilsier at renna måtte fundamenteres på steinmur over hele strekningen fra dammen til mølla. Det var også behov for å beskytte renna mot fløtingstømmer på vei mot Jar sag. Eventuelle trebukker oppe på steinfundamentet for selve renna (også i tre) måtte derfor være kraftig konstruert. Mellom renna og elva var det opparbeidet en vei. Den ble oversvømt ved flom, men er fremdeles tydelig langs deler av strekningen. Veien nordover fra mølleområdet finnes ikke på kart for Aker kommunes kart fra 1925.

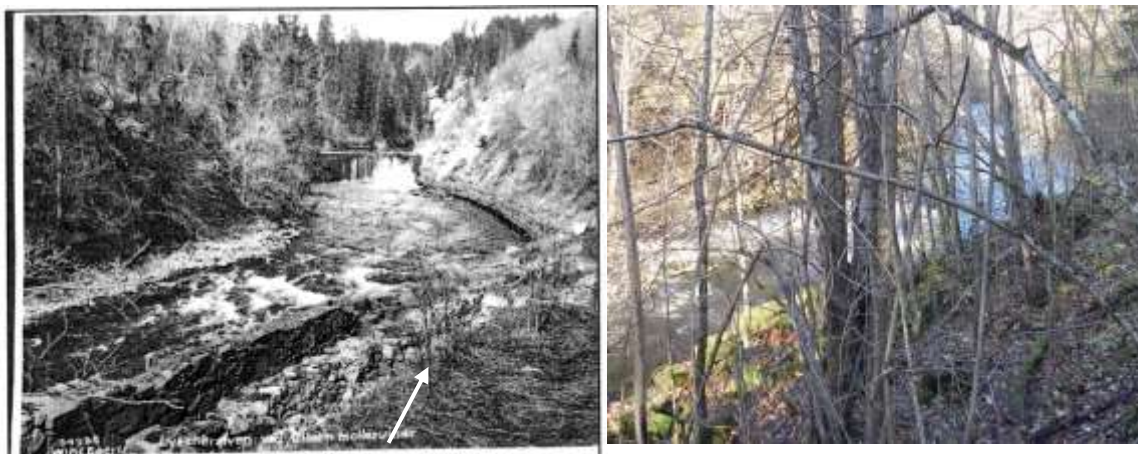
Figur UM12: Wilses bilde fra 1929 sammenlignes med utsikten fra den sørlige enden av mølleområde i 2013. To forgrenete trær er gjenkjennelige (hvite piler). Det nye bildet er tatt fra et punkt ca. 1 m øst for Wilses ståsted p.g.a. bjerketreet som ellers ville blokkert utsikten.

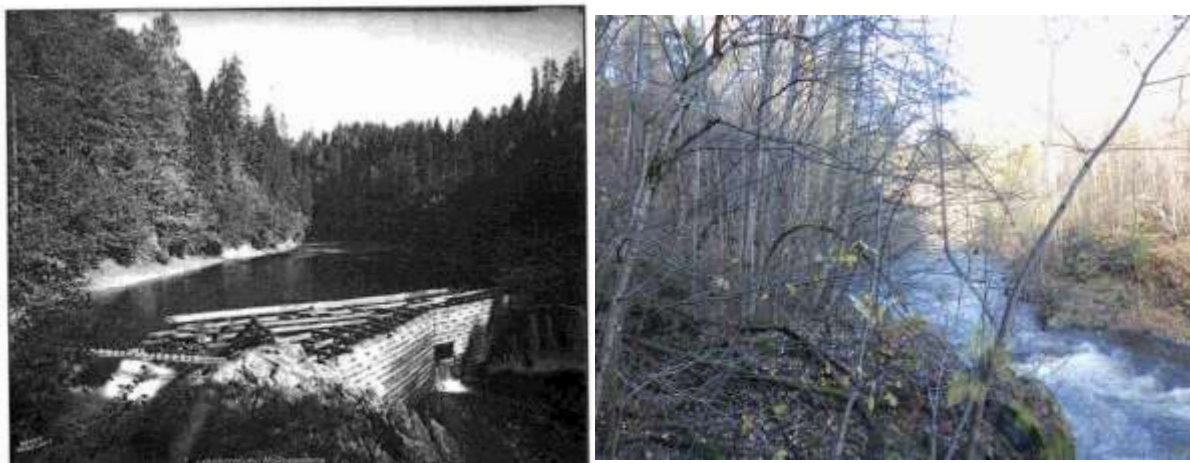
Figur UM13: Wilses bilde fra 1937 sammenlignes med dagens situasjon

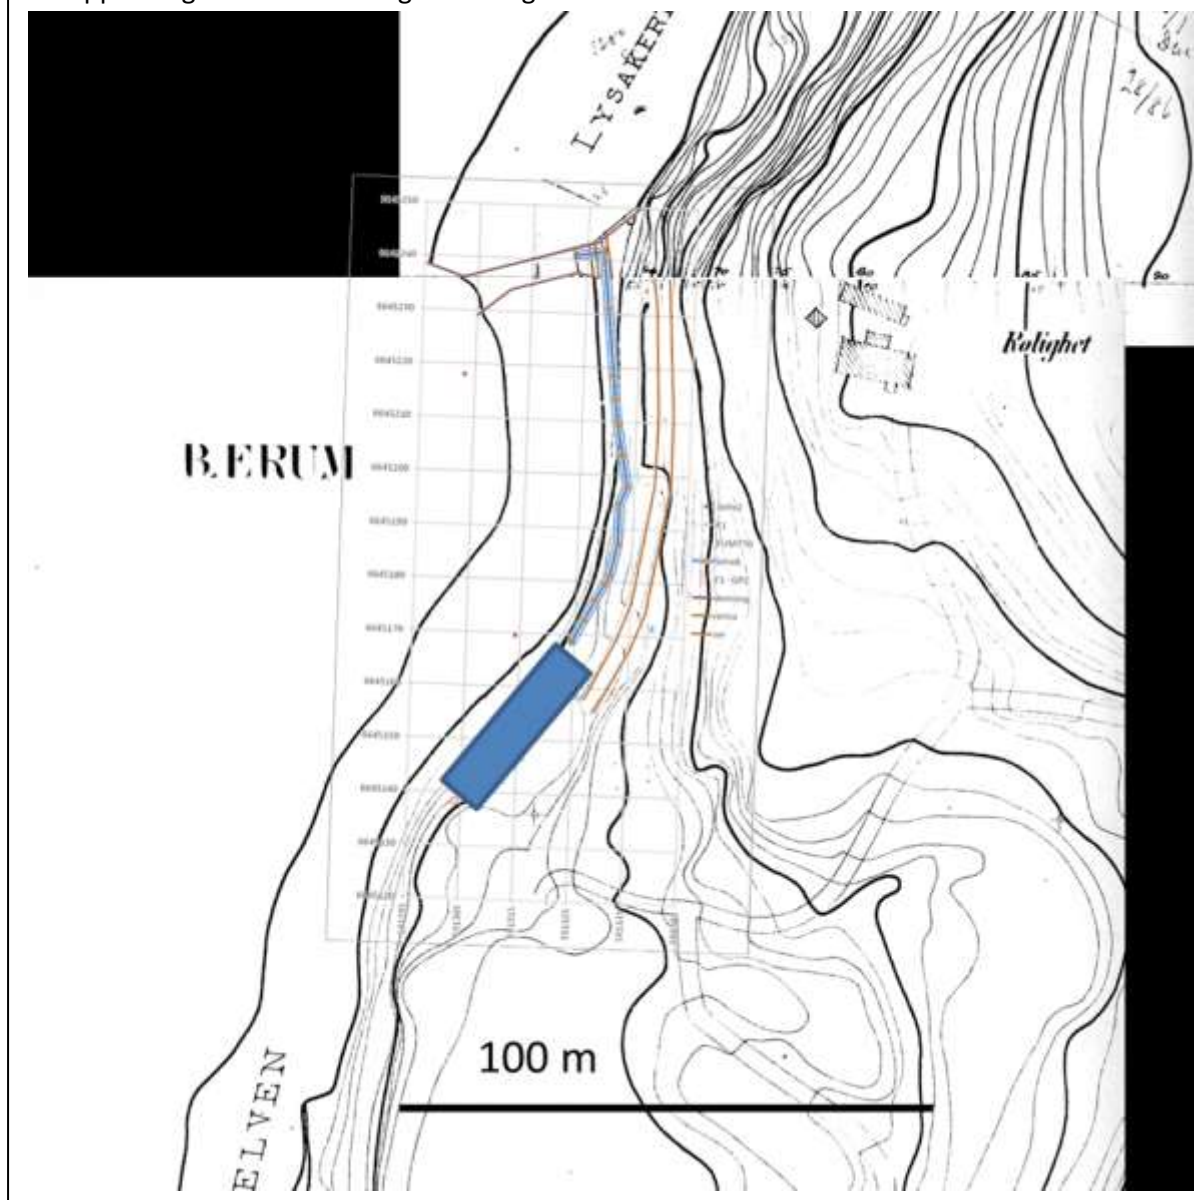
Figur UM14: Komposittkart med Aker kommune kartverk overlatt med resultatet av ny oppmåling. Aker kommunes kartblad F4 og F5 er begge datert 1925 og skjøttet mellom dem går akkurat over demningen. Det sørlige bladet viser imidlertid ingen detaljer om demningen. Merk også at veien nord ut fra mølla går fra en flat plass. Det er ikke tegnet støttemuren, men en ujevn, bratt gradient på de fem meter ned til elva. Vannrenna og møllebyggets plassering følger fra oppmåling av resterende tegn i terrenget.

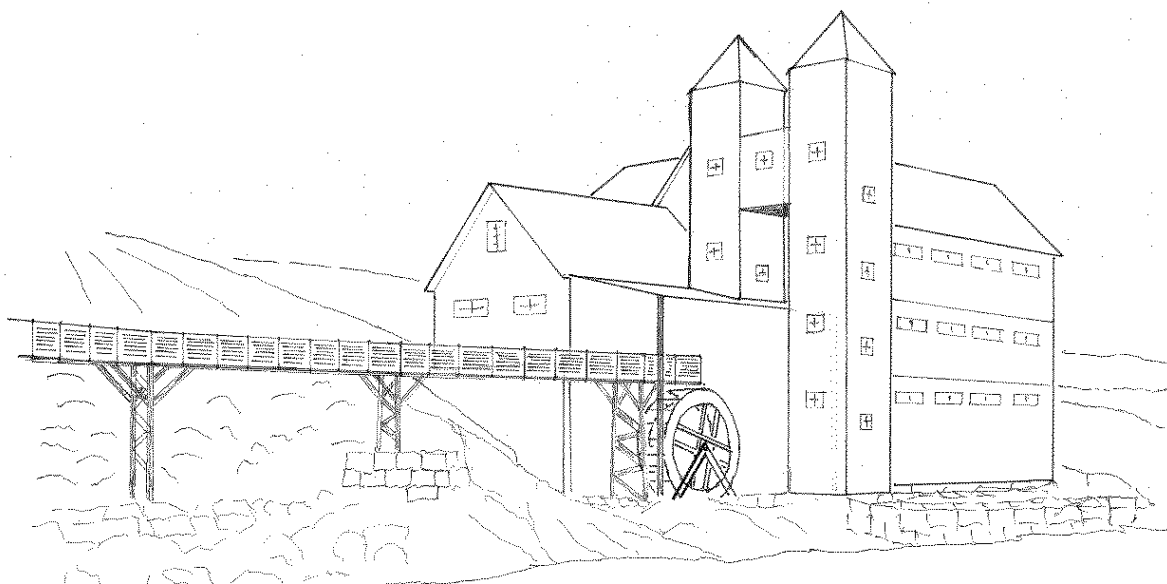
Figur UM15: Rekonstruksjon av Ullern mølle sett fra nordvest, dvs. bærumsiden

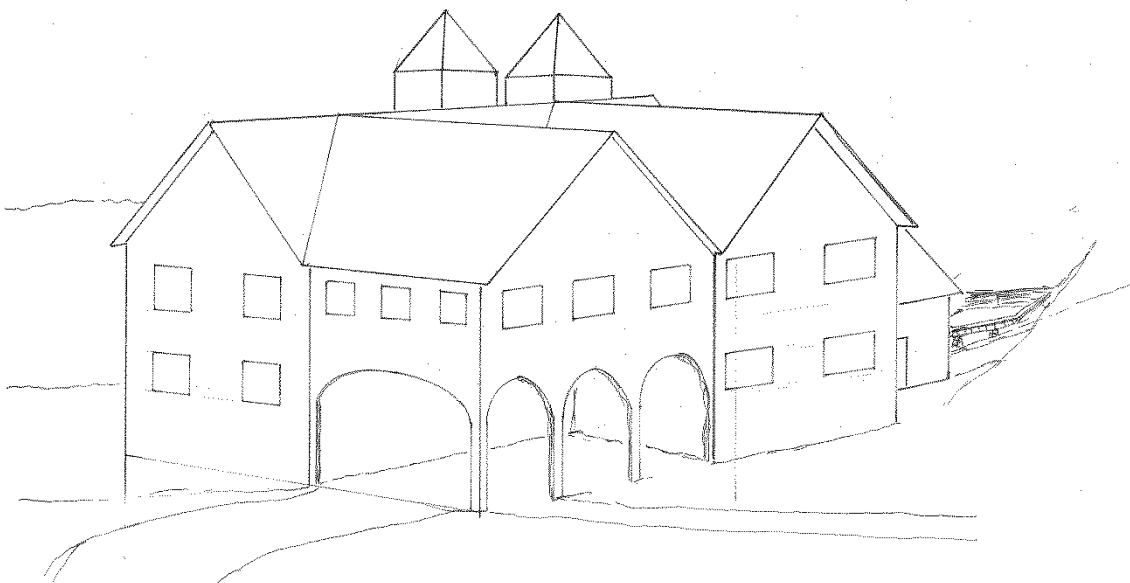
Figur UM15: Rekonstruksjon av Ullern mølle sett fra sørøst, dvs. fra veien fra Kristiania
