## Grini teglverk

**Kort historie:** Peder Anker fikk anlagt teglverket på Grini i 1790 med produksjon basert på lokal leireforekomster. Verket ble nedlagt i 1902.

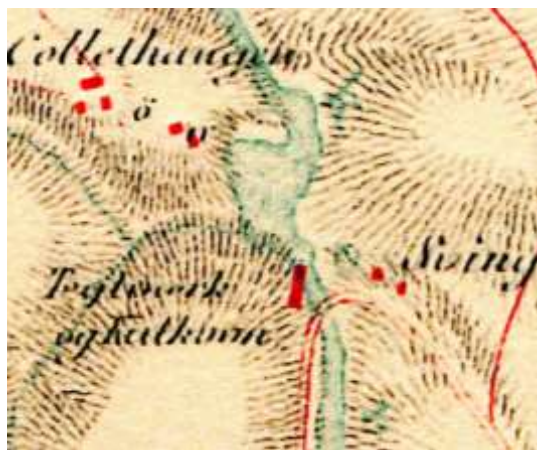
**Figur GT4:** Widerbergs amtskart, laget på grunnlag av oppmåling frem til 1864, viser et langhus på tomten til teglverket og elvas verksdammen.

Widerbergs amtskart fra 1867 (oppmåling 1864) viser ett bygg, et langhus. Elvas utvidelse ved verksdammen er gjengitt. Veimønsteret er forenklet.

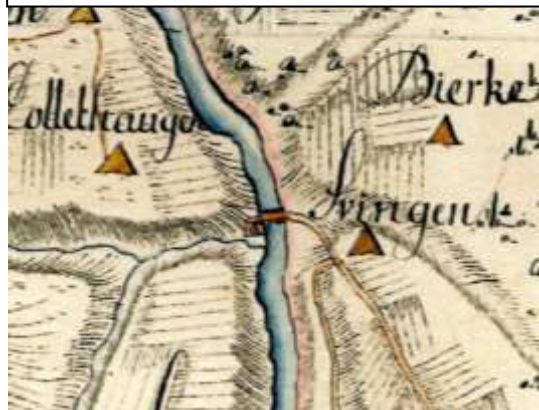
**Fig GT2:** Detalj fra kvartmilskart fra 1802

**Kartdokumentasjon:** På Lemich Juuls kart kvartmilskart (Fig GT2) tegnet fra feltarbeid mellom 1793 og 1797 er teglverket merket med en tegnet ovn. Brua over elva er med og veien fra Røa, langs dagens T-banetrasé og ned forbi plassen Svingen under Nordre Rød.

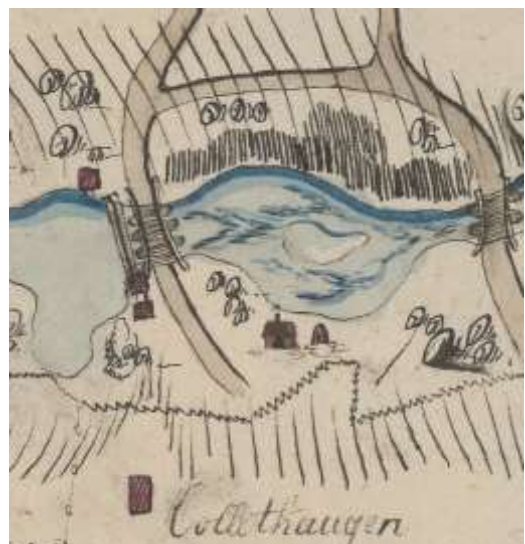
**Figur GT3:** Avsnitt fra kart 3555 i Nasjonal bibliotekets kartsamling. Teglverksdammen og -brua og brua mellom Grini og Rød sager bindes av vei langs elva som finnes fremdeles. Bemerk tre hus og teglverket (med røykende pipe) med ovnen.

Krigsskolekadettens kroki viser flere detaljer, med totalt fem bygg, verksdammen, brua. Veiopplegg virker endret fra det tidligere kartet.

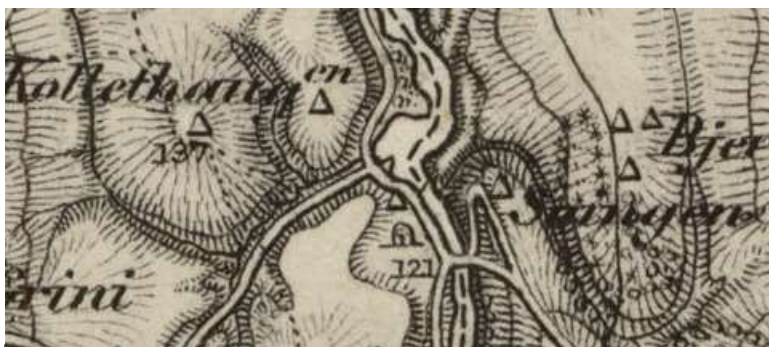
**Figur GT5:** Teglverket og veier ved Grini fra Solums kart tegnet i 1879. Demningen er med i senere utgaver frem til 1895 men ikke 1907. Ovnen er gjengitt på utgaver frem til 1921, men ikke 1931.

På Solums kartutkast<sup>1</sup> fra NGO i 1879 er brua ved teglverket gjengitt og veien krysser elva godt nedenfor demningen. Dette er fra den første kartserien som gir troverdige retninger på demninger. Tegleverkets-demning vises med retning 34° Ø fra geografisk nord. Den ble ikke revet da teglverket ble nedlagt.

Demningen og fasongen på verksdammen er den

samme som vist på Aker kartblad NV F8 fra 1925. Der er vannspeilet på kote 120,5 m. mens bak Grinidemningen er vannspeilet på kote 117,5 m (kartblad NV F7).

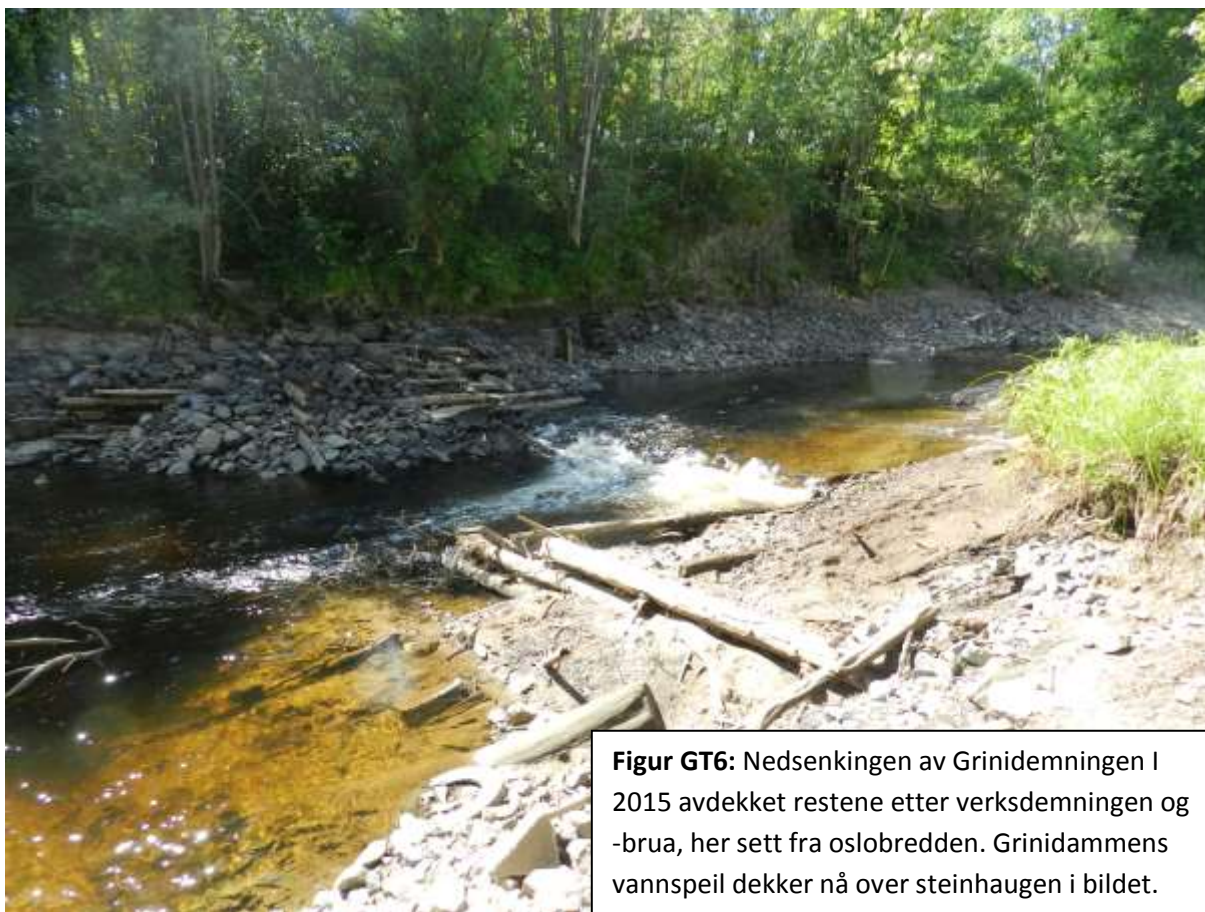
**Figur GT6:** Nedsenkingen av Grinidemningen i 2015 avdekket restene etter verksdemningen og -brua, her sett fra oslobredden. Grinidammens vannspeil dekker nå over steinhaugen i bildet.
