## Øvre Jar sag

**Kort historie:** Peder Anker fikk flyttet sagstolen fra Lysaker sag til «den øvre fossen» i 1783, etter å ha forpaktet saga siden 1772. Ei sag på Lysaker nevnes først i 1580, men denne bør ikke kobles til Øvre Jar fordi teknologien var blitt en helt annen 200 år senere. Anker skar 2750 bord på Jar i 1785. Saga ble nedlagt ca. 1875 omtrent samtidig med Grini, Voksen og Holte.

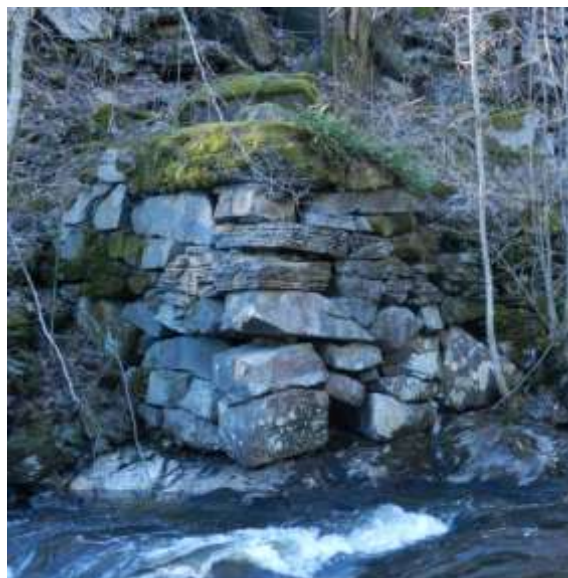
Figur UJ1: Bunn til steinsøyle ved elva i sør.

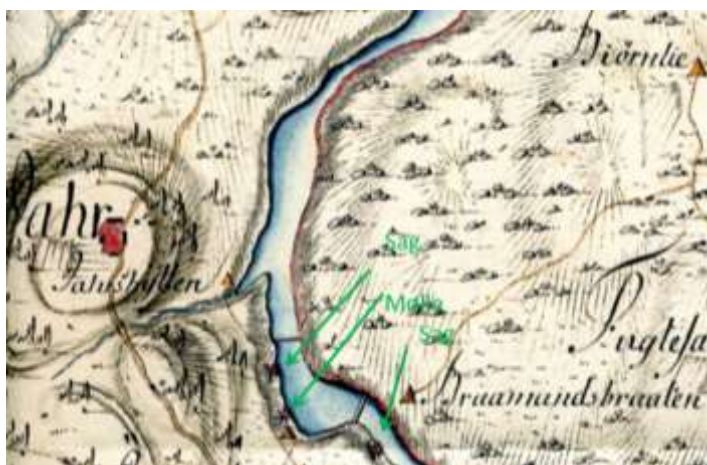
Figur UJ2: Kwartmiilskart i målestokk 1:10.000 fra oppmåling foretatt i åra 1793-7 med rekkefølget demning-sag-mølle-demning-sag langs Lysakerelva ved Jar

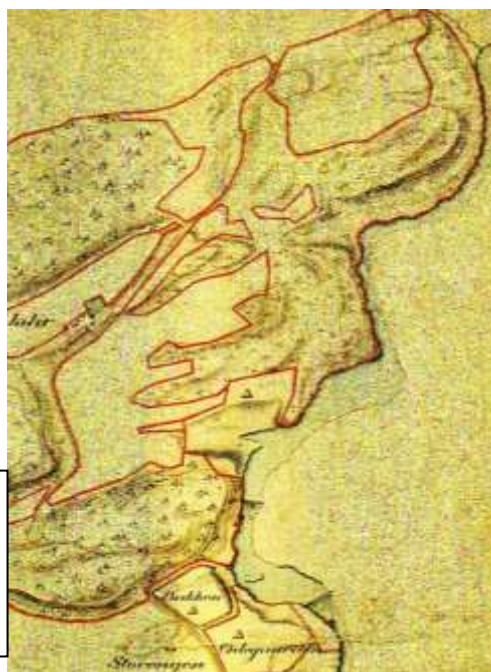
Figur UJ4: Et kart over Jarskogen tegnet av Reichsborn i 1817. Det viser to demninger, sager nedenfor begge og ei mølle under Jarfossen gjenkjennelig fra innsnevring av elva.

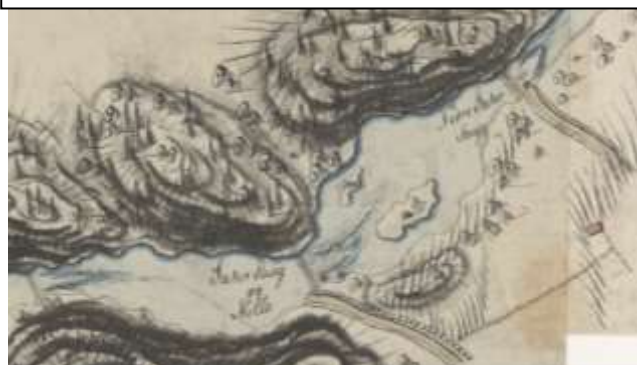
Figur UJ3: Utsnitt av kart 3555 i Nasjonalbibliotekets samling, datert ca. 1808, viser tre demninger ved Jar gårds grunn med rekkefølge to demninger-sag-mølle-demning-sag

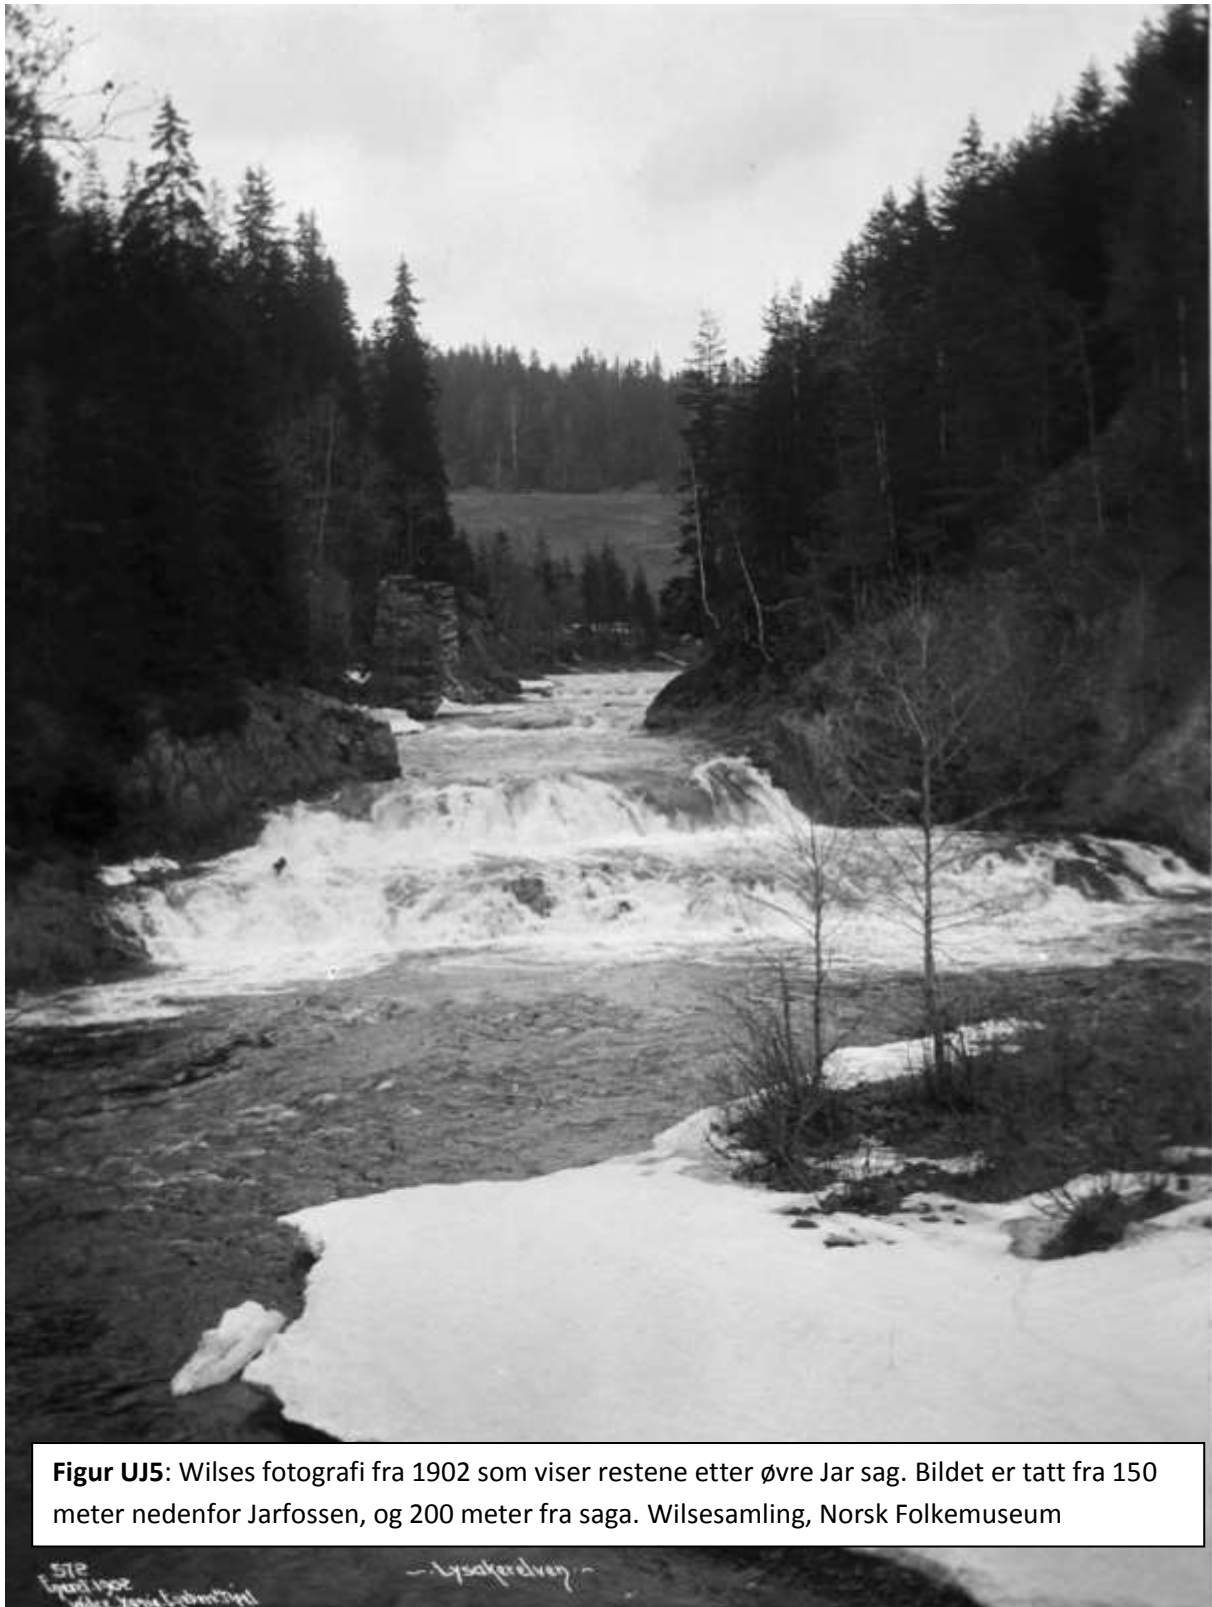
**Fotodokumentasjon:** Wilse tok et bilde (Fig, UJ5) i 1902 fra plassen Ødegård nedenfor Jarfossen og vel 150 meter fra saga. Det viser to tørrmurte søyler i elvekanten og en støttemur i annen rekke.

**Figur UJ5:** Wilses fotografi fra 1902 som viser restene etter øvre Jar sag. Bildet er tatt fra 150 meter nedenfor Jarfossen, og 200 meter fra saga. Wilsesamling, Norsk Folkemuseum

**Rekonstruksjon:** Utfra Wilses bildet og grunnplanen kan høyden til søylene på Øvre Jar anslås til 7 meter over elva. Dette ligner Holte sag, men avstanden mellom søylene virke noe mindre. Det kan være en lignende opplegg med arbeidsgulvet og sagstolen hengende fra bjelker mellom toppen av søylene og støttemuren, men på en mindre skala.

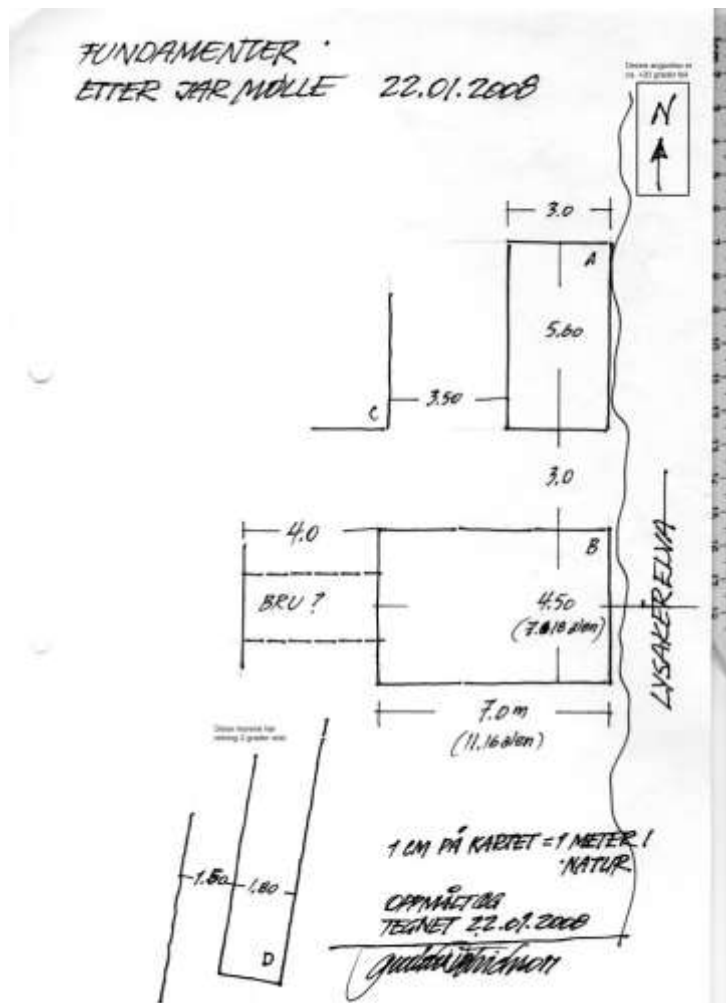
Figur UJ6 Dietrichsens plantegning (2008)

**Oppmåling:** Sommeren 2008 laget arkitekt Gustav Dietrichsen og en kollega en plantegning (Fig. UJ7) over restene på øvre Jar under misoppfatning at anlegg hadde vært ei mølle. Selv om plantegningen er ufullstendig pga. stein som er veltet inn i sagtomta, kan den settes sammen med oppmålingsresultat og Wilses bilde.

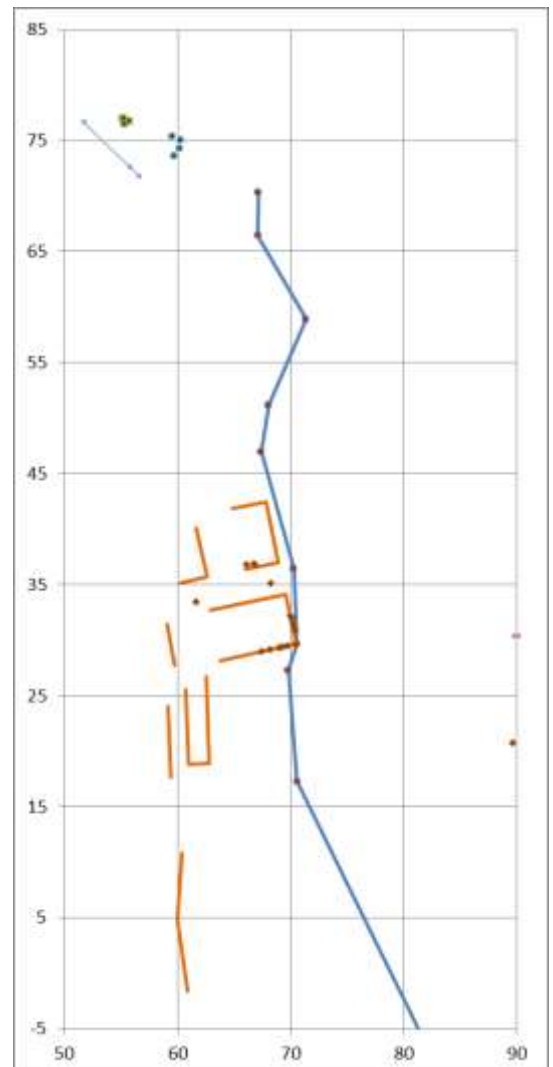
Våren 2018 ble det gjort oppmåling fra to totalstasjonsoppstillinger på Oslobredden. Derfra var restene etter den sydøstligste søylen og en mur noe lenger bak synlig. I tillegg var en mur i teglestein ovenfor demningstedet registrert. Referansepunkter ble satt opp på benken plassert over fossen av Vestveien vel og ved den andre oppstillingen.

Figur UJ7: Dietrichsens plantegning satt sammen med oppmålingsresultater (2018). Koordinater er EUREF 89 med utgangspunkt i Ø 590800; N 6443900. Punktene i nord er steinsmursegmenter. Den tynne blå linjen er gelenderen langs turstien

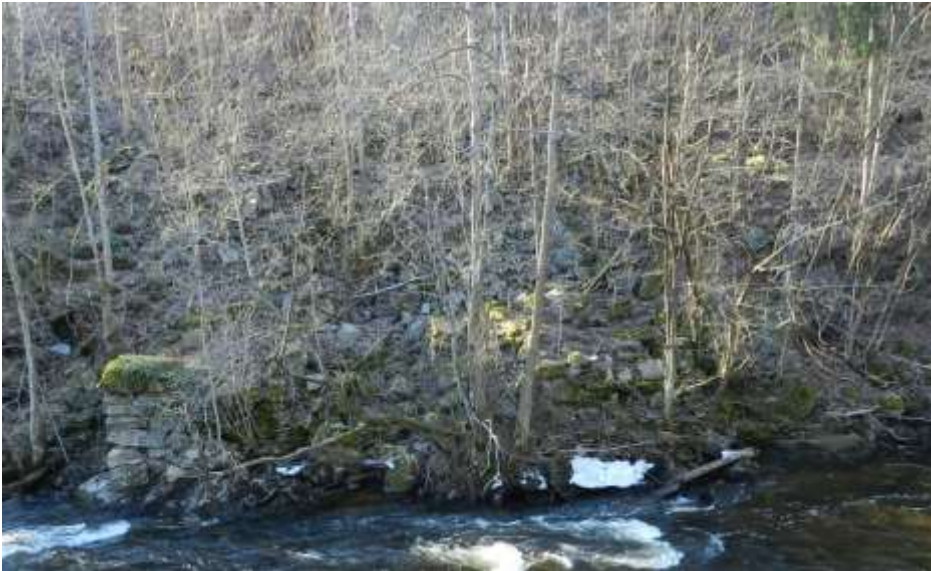
På tomta til Øvre Jar sag har blitt dumpet kambrosilur spengstein fra vei- eller tomteutbygging. Disse gjør tomta uoversiktig og vanskelig tilgjengelig. Rydding av tomta vil tillate bedre registrering av restene, og åpner for å gi publikum adgang.

**Figur UJ8:** Restene etter øvre Jar sett østfra.

Umiddelbart bør skiltet ved saga byttes med ny og riktig tekst. Turveien forbi er bra, men noen titalls meter nordover er stikker gamle jernstanger frem.

Demningsstedet er typisk for Lysakerelva med bruk av naturlig innsnevring på oslosiden og tilhogg i fjell på bærumsiden. Dette bør skiltes.
